# **NORMAS URBANÍSTICAS MUNICIPALES DE VILLASUR DE HERREROS (BURGOS)**

**FASE PARA APROBACIÓN INICIAL**

***DN-CT CATÁLOGO DE ELEMENTOS  
PROTEGIDOS***

Febrero de 2.013

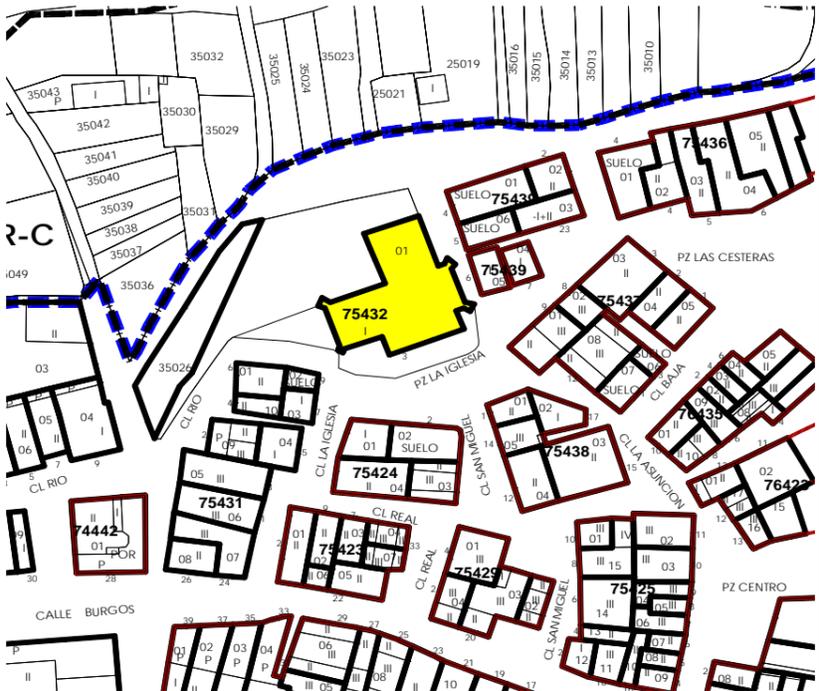
FOTOGRAFIA	PLANO DE EMPLAZAMIENTO

CARACTERÍSTICAS			
GENERALES		INTERÉS ARQUITECTÓNICO (mucho, bastante, poco, nada)	
ANTIGÜEDAD	SIGLOS XII, XV, XVII y XVIII	ORGANIZACIÓN INTERNA	MUCHO
ESTILO ARQUECT.	GÓTICO, TORRE ROMÁNICA	ESTRUCTURA	MUCHO
USO	EQUIPAMIENTO RELIGIOSO	FACHADA	MUCHO
PROPIEDAD	PRIVADA	CUBIERTA	MUCHO
TIPOLOGIA	EDIFICACIÓN SINGULAR AISLADA	OTROS	
Nº DE PLANTAS	1		
MATERIALES DE LA CONSTRUCCION		ESTADO DE CONSERVACION (bueno, regular, malo)	
ESTRUCTURA	PIEDRA	GENERAL	BUENO
FACHADA	PIEDRA EN SILLERÍA	FACHADA	BUENO
CUBIERTA	TEJA CERÁMICA	CUBIERTA	BUENO
CARPINTERIA	METÁLICA CON VIDRIERAS, PORTÓN MADERA	CARPINTERIA	BUENO
OTROS	CERRAMIENTO PARCELA PIEDRA Y REJERIA	OTROS

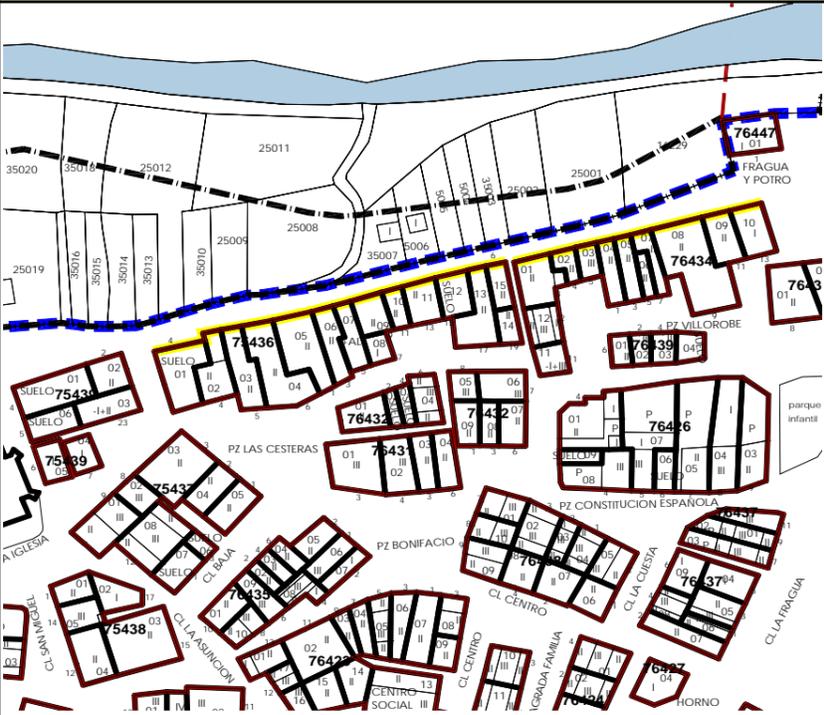
FOTOGRAFIA	PLANO DE EMPLAZAMIENTO

CARACTERISTICAS			
GENERALES		INTERÉS ARQUITECTONICO (mucho, bastante, poco, nada)	
ANTIGÜEDAD	SIGLO X	ORGANIZACIÓN INTERNA	
ESTILO ARQUECT.	POPULAR DEFENSIVO	ESTRUCTURA	MUCHO
USO	CERRAMIENTO DE EDIFICACIONES	FACHADA	
PROPIEDAD	PRIVADA	CUBIERTA	
TIPOLOGIA	EDIFICACIÓN SINGULAR INTEGRADA EN EDIFICIOS	OTROS	
Nº DE PLANTAS			
MATERIALES DE LA CONSTRUCCION		ESTADO DE CONSERVACION (bueno, regular, malo)	
ESTRUCTURA	PIEDRA	GENERAL	MALO
FACHADA		FACHADA	
CUBIERTA		CUBIERTA	
CARPINTERIA		CARPINTERIA	
OTROS		OTROS	DEMOLIDA PARCIALMENTE

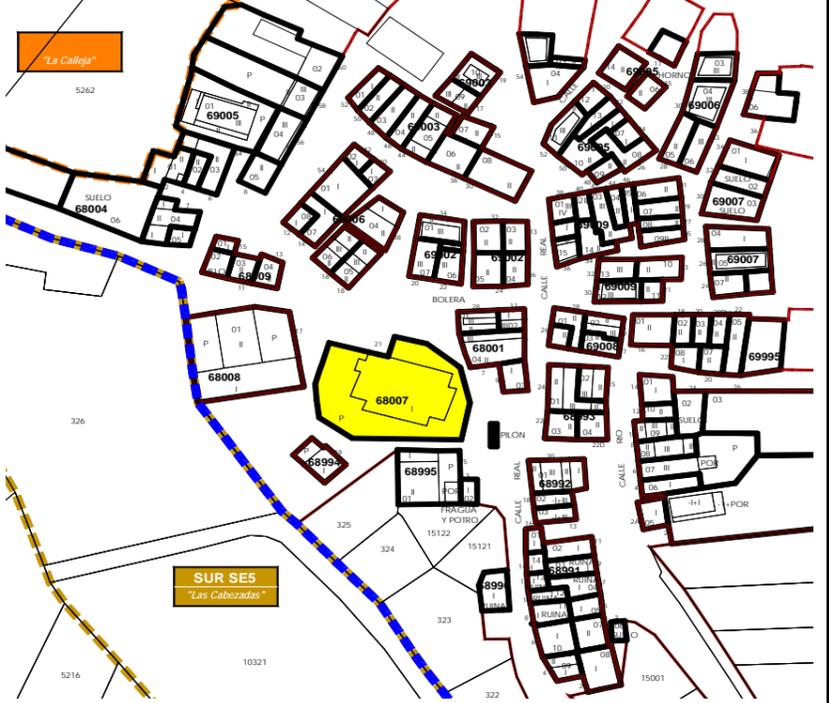
FOTOGRAFIA	PLANO DE EMPLAZAMIENTO

CARACTERISTICAS			
GENERALES		INTERÉS ARQUITECTONICO (mucho, bastante, poco, nada)	
ANTIGÜEDAD	SIGLOS XV, XVI y XVIII	ORGANIZACIÓN INTERNA	MUCHO
ESTILO ARQUECT.	GÓTICO, BARROCO Y NEOCLÁSICO	ESTRUCTURA	MUCHO
USO	EQUIPAMIENTO RELIGIOSO	FACHADA	MUCHO
PROPIEDAD	PRIVADA	CUBIERTA	MUCHO
TIPOLOGIA	EDIFICACIÓN SINGULAR AISLADA	OTROS	
Nº DE PLANTAS	1		
MATERIALES DE LA CONSTRUCCION		ESTADO DE CONSERVACION (bueno, regular, malo)	
ESTRUCTURA	PIEDRA	GENERAL	BUENO
FACHADA	PIEDRA EN SILLERÍA Y SILLAREJO	FACHADA	BUENO
CUBIERTA	TEJA CERÁMICA	CUBIERTA	BUENO
CARPINTERIA	METÁLICA, PORTÓN MADERA	CARPINTERIA	BUENO
OTROS	CERRAMIENTO PARCELA MURO PIEDRA	OTROS

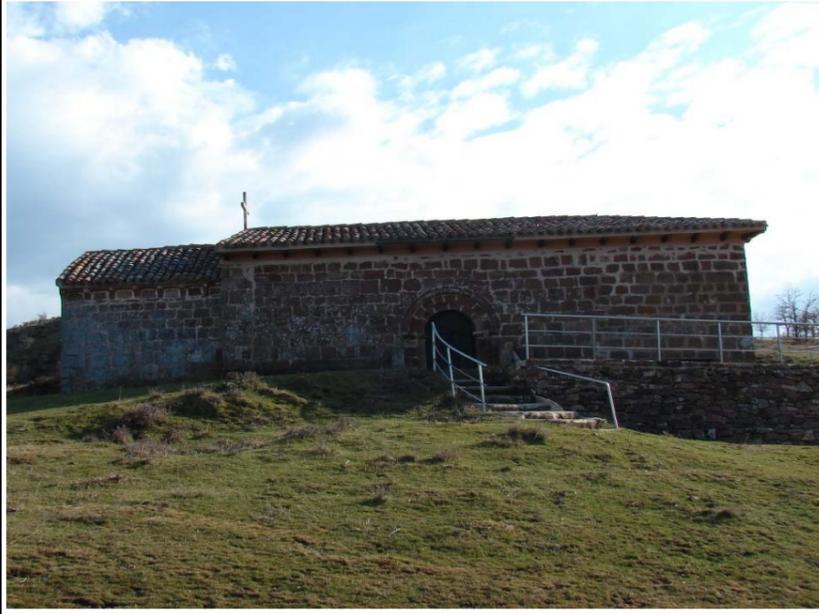
CARACTERISTICAS			
GENERALES		INTERÉS ARQUITECTONICO (mucho, bastante, poco, nada)	
ANTIGÜEDAD	SIGLOS XVII y XVIII	ORGANIZACIÓN INTERNA	MUCHO
ESTILO ARQUECT.	RELIGIOSO POPULAR	ESTRUCTURA	MUCHO
USO	EQUIPAMIENTO RELIGIOSO	FACHADA	MUCHO
PROPIEDAD	PRIVADA	CUBIERTA	MUCHO
TIPOLOGIA	EDIFICACIÓN SINGULAR AISLADA	OTROS	
Nº DE PLANTAS	1		
MATERIALES DE LA CONSTRUCCION		ESTADO DE CONSERVACION (bueno, regular, malo)	
ESTRUCTURA	PIEDRA	GENERAL	BUENO
FACHADA	PIEDRA EN SILLERÍA	FACHADA	BUENO
CUBIERTA	TEJA CERÁMICA	CUBIERTA	BUENO
CARPINTERIA	MADERA	CARPINTERIA	BUENO
OTROS	PORTADA ARCO MEDIO PUNTO TRES ARQUIVOLTAS	OTROS

MEDIDAS DE PROTECCION, CONSERVACION Y RECUPERACION						
ELEMENTOS DE INTERÉS A PROTEGER			ELEMENTOS IMPROPIOS			
COMPOSICION DE LA FACHADA	SI		- BARANDILLA ACERO INOXIDABLE EN MURO DE PARCELA			
VOLUMETRIA	SI					
FÁBRICAS	SI					
CUBIERTA	SI					
CHIMENEAS						
ALEROS/CORNISAS	SI					
BALCONES/GALERIAS						
ESCALERAS			TIPOS DE OBRAS PERMITIDAS			
BLASONES/ESCUDOS			CONSERVACIÓN	SI	RECONSTRUCCIÓN	NO
DINTELES/JAMBAS/ALFEIZARES			MANTENIMIENTO	SI	REHABILITACIÓN	NO
CARPINTERIAS	SI		CONSOLIDACIÓN	SI	AMPLIACIÓN	NO
REJERIAS	SI		RESTAURACIÓN	SI	DEMOLICIÓN	NO
OTROS	PORTADA ARCO MEDIO PUNTO		REFORMA	SI	OTROS	
	CORNISA DE PIEDRA

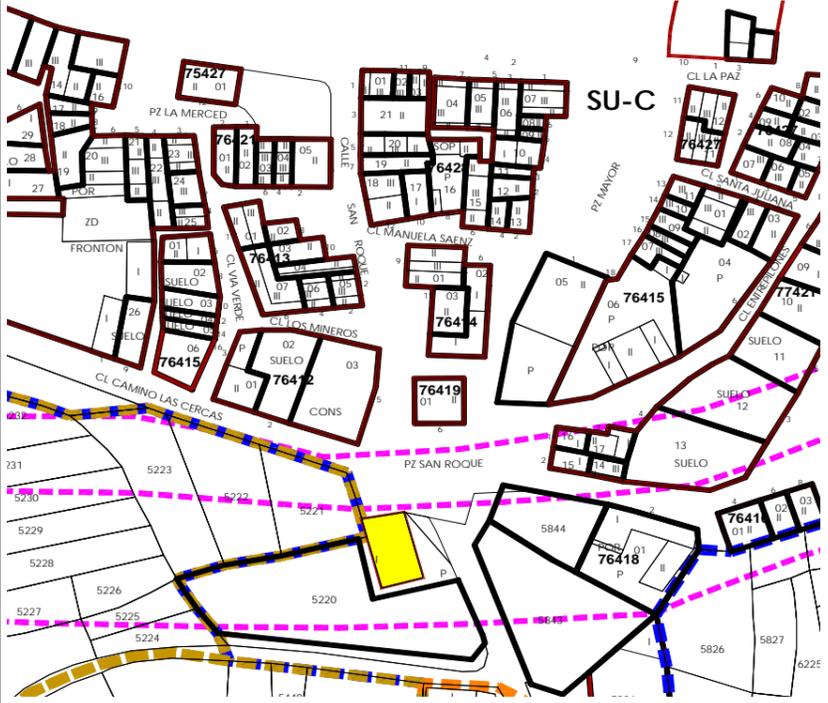
CARACTERÍSTICAS			
GENERALES		INTERÉS ARQUITECTÓNICO (mucho, bastante, poco, nada)	
ANTIGÜEDAD	SIGLO XVI, RECONSTRUCCIÓN TOTAL AÑO 2007	ORGANIZACIÓN INTERNA	MUCHO
ESTILO ARQUECT.	RELIGIOSO POPULAR	ESTRUCTURA	MUCHO
USO	EQUIPAMIENTO RELIGIOSO	FACHADA	MUCHO
PROPIEDAD	PRIVADA	CUBIERTA	MUCHO
TIPOLOGIA	EDIFICACIÓN SINGULAR AISLADA	OTROS	
Nº DE PLANTAS	1		
MATERIALES DE LA CONSTRUCCION		ESTADO DE CONSERVACION (bueno, regular, malo)	
ESTRUCTURA	PIEDRA	GENERAL	BUENO
FACHADA	PIEDRA EN SILLERÍA	FACHADA	BUENO
CUBIERTA	TEJA CERÁMICA	CUBIERTA	BUENO
CARPINTERIA	MADERA	CARPINTERIA	BUENO
OTROS	ATRIO CUBIERTA	OTROS

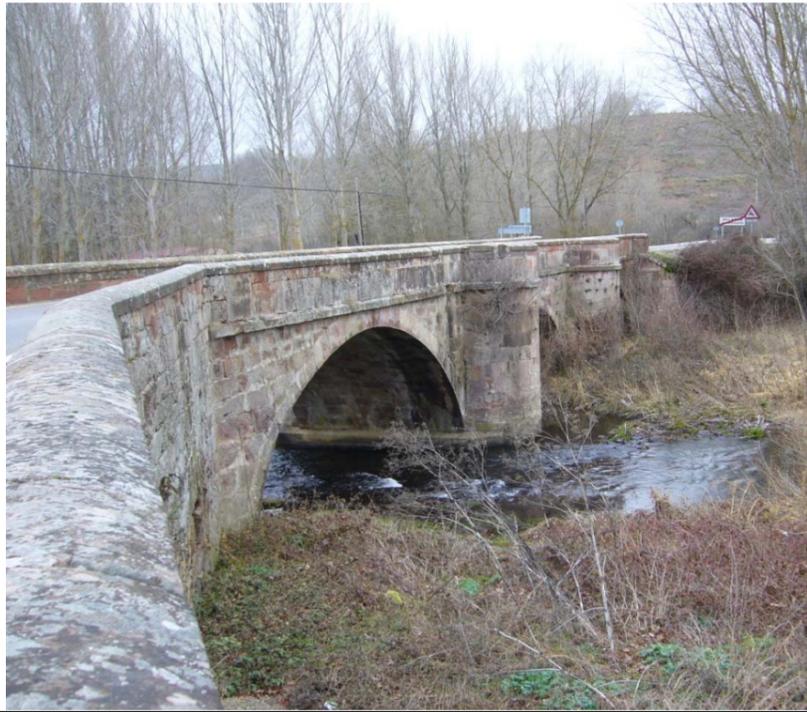
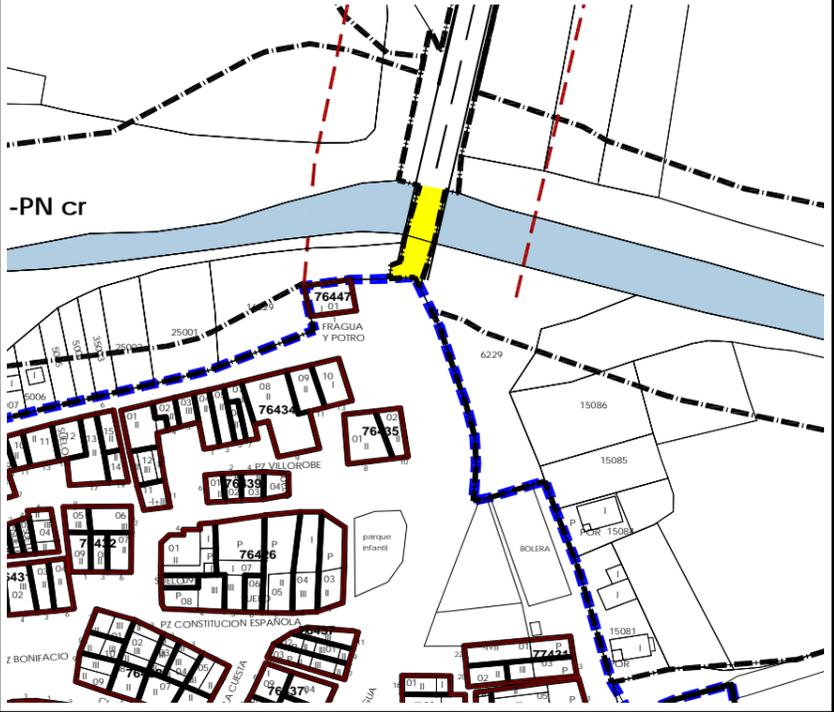
CARACTERISTICAS			
GENERALES		INTERÉS ARQUITECTONICO (mucho, bastante, poco, nada)	
ANTIGÜEDAD	SIGLO XVIII	ORGANIZACIÓN INTERNA	
ESTILO ARQUECT.	NEOCLÁSICO	ESTRUCTURA	MUCHO
USO	INFRAESTRUCTURA VIARIA	FACHADA	
PROPIEDAD	PÚBLICA	CUBIERTA	
TIPOLOGIA	ELEMENTO DE INGENIERÍA CIVIL	OTROS	PRETILES Y TAJAMARES MUCHO
Nº DE PLANTAS	-		
MATERIALES DE LA CONSTRUCCION		ESTADO DE CONSERVACION (bueno, regular, malo)	
ESTRUCTURA	PIEDRA	GENERAL	BUENO
FACHADA		FACHADA	
CUBIERTA		CUBIERTA	
CARPINTERIA		CARPINTERIA	
OTROS		OTROS

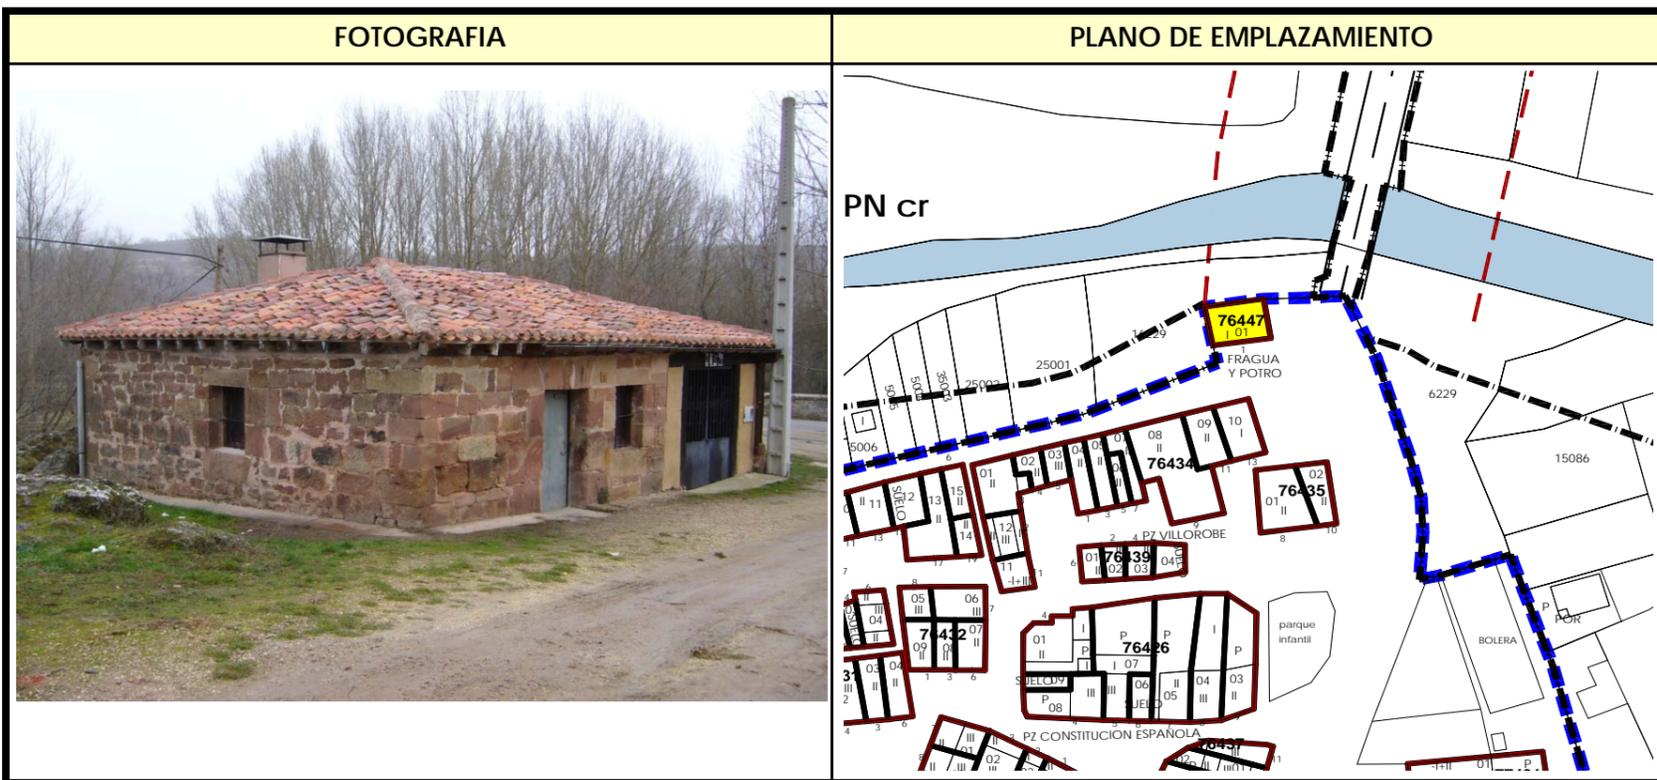
GENERALES		INTERÉS ARQUITECTÓNICO (mucho, bastante, poco, nada)	
ANTIGÜEDAD	SIN DETERMINAR, RECONSTRUIDO SIGLO XX	ORGANIZACIÓN INTERNA	BASTANTE
ESTILO ARQUECT.	POPULAR	ESTRUCTURA	BASTANTE
USO	EQUIPAMIENTO MUNICIPAL	FACHADA	MUCHO
PROPIEDAD	PÚBLICA	CUBIERTA	BASTANTE
TIPOLOGIA	EDIFICACIÓN AISLADA	OTROS	EDIFICACIÓN HISTÓRICA INDUSTRIAL
Nº DE PLANTAS	-		
MATERIALES DE LA CONSTRUCCION		ESTADO DE CONSERVACION (bueno, regular, malo)	
ESTRUCTURA	PIEDRA	GENERAL	BUENO
FACHADA	PIEDRA EN SILLERÍA	FACHADA	BUENO
CUBIERTA	MADERA Y TEJA CERÁMICA	CUBIERTA	BUENO
CARPINTERIA	METÁLICA Y MADERA	CARPINTERIA	REGULAR
OTROS		OTROS

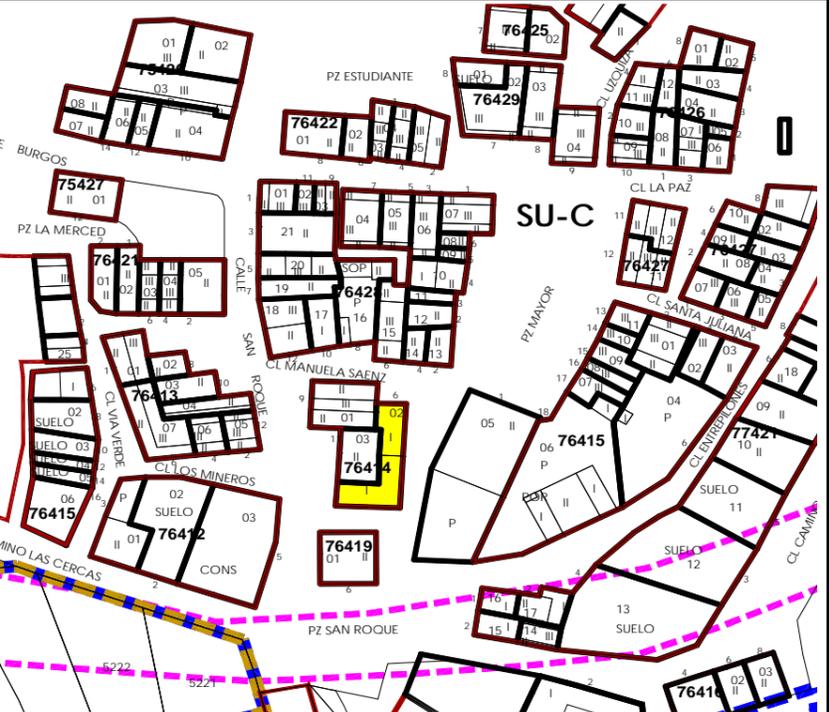
CARACTERÍSTICAS			
GENERALES		INTERÉS ARQUITECTÓNICO (mucho, bastante, poco, nada)	
ANTIGÜEDAD	1910	ORGANIZACIÓN INTERNA	BASTANTE
ESTILO ARQUECT.	POPULAR	ESTRUCTURA	BASTANTE
USO	ALMACÉN	FACHADA	BASTANTE
PROPIEDAD	PRIVADA	CUBIERTA	BASTANTE
TIPOLOGIA	EDIFICACIÓN EN MANZANA CERRADA	OTROS	EDIFICACIÓN HISTÓRICA INDUSTRIAL
Nº DE PLANTAS	-		
MATERIALES DE LA CONSTRUCCION		ESTADO DE CONSERVACION (bueno, regular, malo)	
ESTRUCTURA	PIEDRA Y MADERA	GENERAL	BUENO
FACHADA	PIEDRA MAMPOSTERÍA. SILLARES EN ESQUINA	FACHADA	BUENO
CUBIERTA	MADERA Y TEJA CERÁMICA	CUBIERTA	BUENO
CARPINTERIA	MADERA. PORTÓN TRASERO METÁLICO	CARPINTERIA	REGULAR
OTROS		OTROS

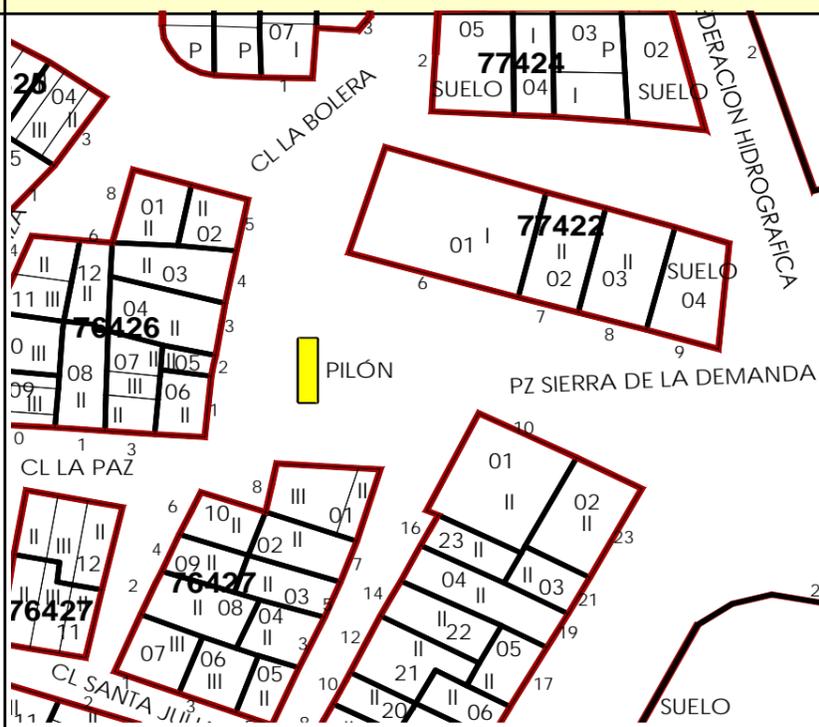
CARACTERISTICAS			
GENERALES		INTERÉS ARQUITECTONICO (mucho, bastante, poco, nada)	
ANTIGÜEDAD	SIGLO XX	ORGANIZACIÓN INTERNA	
ESTILO ARQUECT.	POPULAR	ESTRUCTURA	BASTANTE
USO	PILÓN Y FUENTE	FACHADA	
PROPIEDAD	PÚBLICA	CUBIERTA	
TIPOLOGIA	AISLADA	OTROS	
Nº DE PLANTAS	-		
MATERIALES DE LA CONSTRUCCION		ESTADO DE CONSERVACION (bueno, regular, malo)	
ESTRUCTURA	PIEDRA EN SILLERÍA	GENERAL	BUENO
FACHADA		FACHADA	
CUBIERTA		CUBIERTA	
CARPINTERIA		CARPINTERIA	
OTROS		OTROS

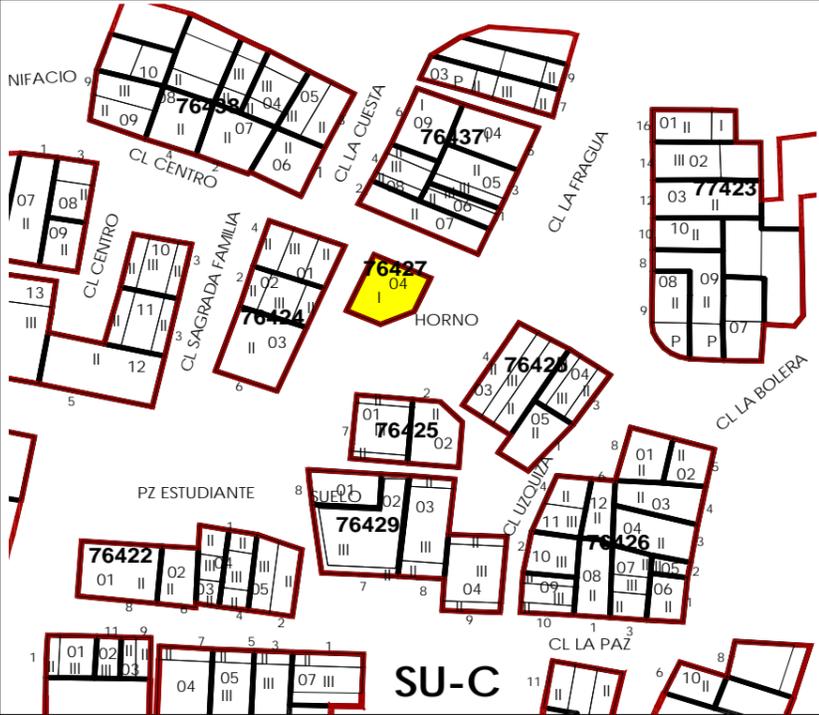
CARACTERISTICAS			
GENERALES		INTERÉS ARQUITECTONICO (mucho, bastante, poco, nada)	
ANTIGÜEDAD	SIGLO XIX	ORGANIZACIÓN INTERNA	BASTANTE
ESTILO ARQUECT.	POPULAR	ESTRUCTURA	BASTANTE
USO	EQUIPAMIENTO DE OCIO	FACHADA	BASTANTE
PROPIEDAD	PÚBLICA	CUBIERTA	BASTANTE
TIPOLOGIA	AISLADA	OTROS	CHIMENEA: BASTANTE
Nº DE PLANTAS	1		
MATERIALES DE LA CONSTRUCCION		ESTADO DE CONSERVACION (bueno, regular, malo)	
ESTRUCTURA	PIEDRA Y MADERA	GENERAL	BUENO
FACHADA	PIEDRA EN MAMPOSTERÍA Y SILLERÍA	FACHADA	BUENO
CUBIERTA	HORMIGÓN Y TEJA CERÁMICA	CUBIERTA	BUENO
CARPINTERIA	MADERA	CARPINTERIA	BUENO
OTROS	CHIMENEA EN ELEMENTOS CERÁMICOS	OTROS

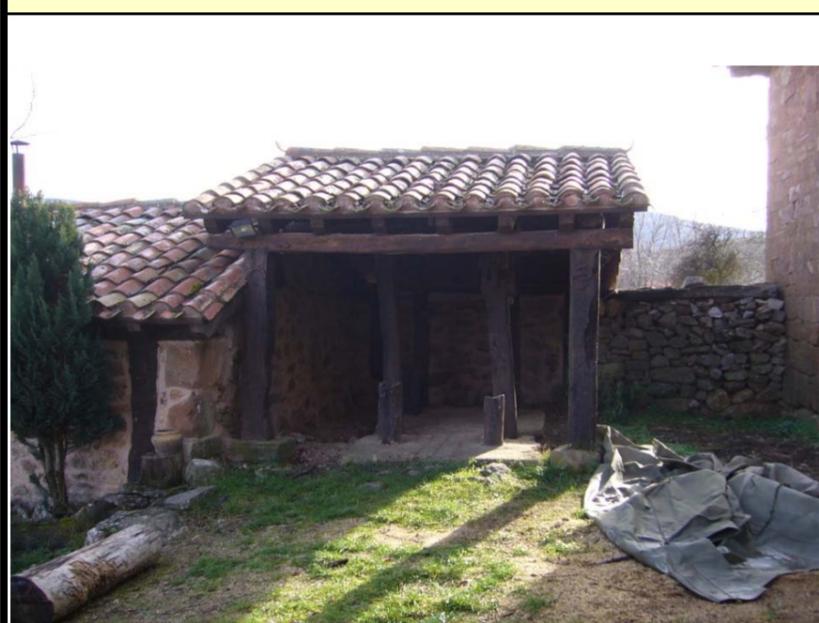
## FOTOGRAFIA

GENERALES		INTERÉS ARQUITECTONICO (mucho, bastante, poco, nada)	
ANTIGÜEDAD	SIGLO XIX	ORGANIZACIÓN INTERNA	BASTANTE
ESTILO ARQUECT.	POPULAR	ESTRUCTURA	MUCHO
USO	EQUIPAMIENTO HISTÓRICO	FACHADA	BASTANTE
PROPIEDAD	PÚBLICA	CUBIERTA	BASTANTE
TIPOLOGIA	AISLADA	OTROS	
Nº DE PLANTAS	1		
MATERIALES DE LA CONSTRUCCION		ESTADO DE CONSERVACION (bueno, regular, malo)	
ESTRUCTURA	PIEDRA Y MADERA	GENERAL	BUENO
FACHADA	PIEDRA EN MAMPOSTERÍA Y SILLERÍA	FACHADA	BUENO
CUBIERTA	MADERA Y TEJA CERÁMICA	CUBIERTA	BUENO
CARPINTERIA	MADERA	CARPINTERIA	BUENO
OTROS	POTRO DE HERRAR EN MADERA	OTROS

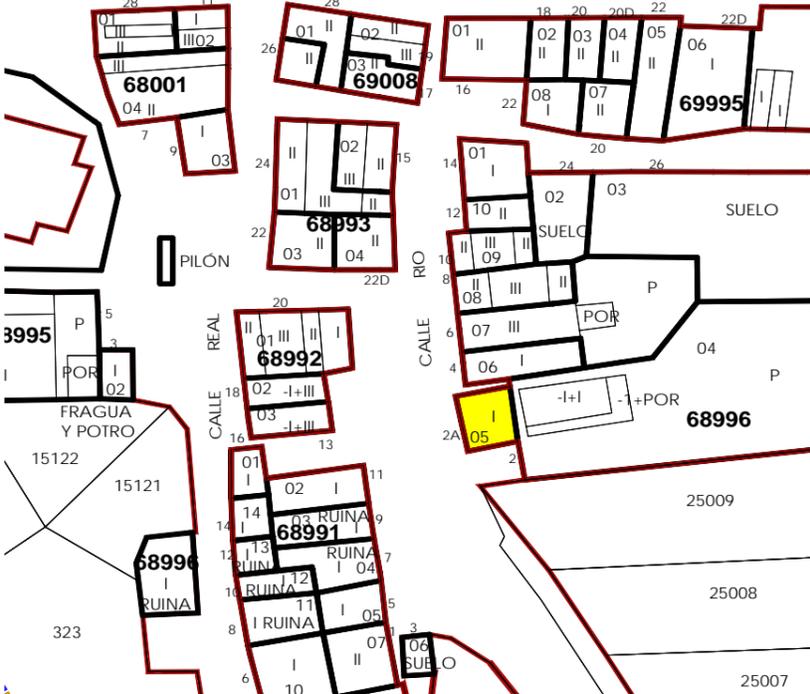
CARACTERÍSTICAS			
GENERALES		INTERÉS ARQUITECTONICO (mucho, bastante, poco, nada)	
ANTIGÜEDAD	SIGLO XIX	ORGANIZACIÓN INTERNA	MUCHO
ESTILO ARQUECT.	POPULAR	ESTRUCTURA	MUCHO
USO	EQUIPAMIENTO HISTÓRICO	FACHADA	BASTANTE
PROPIEDAD	PÚBLICA	CUBIERTA	BASTANTE
TIPOLOGIA	AISLADA	OTROS	VASO: MUCHO
Nº DE PLANTAS	1		
MATERIALES DE LA CONSTRUCCION		ESTADO DE CONSERVACION (bueno, regular, malo)	
ESTRUCTURA	PIEDRA Y MADERA	GENERAL	BUENO
FACHADA	PIEDRA EN SILLERÍA Y REVOCO	FACHADA	BUENO
CUBIERTA	MADERA Y TEJA CERÁMICA	CUBIERTA	BUENO
CARPINTERIA		CARPINTERIA	BUENO
OTROS	VASO LAVADERO EN PIEDRA	OTROS

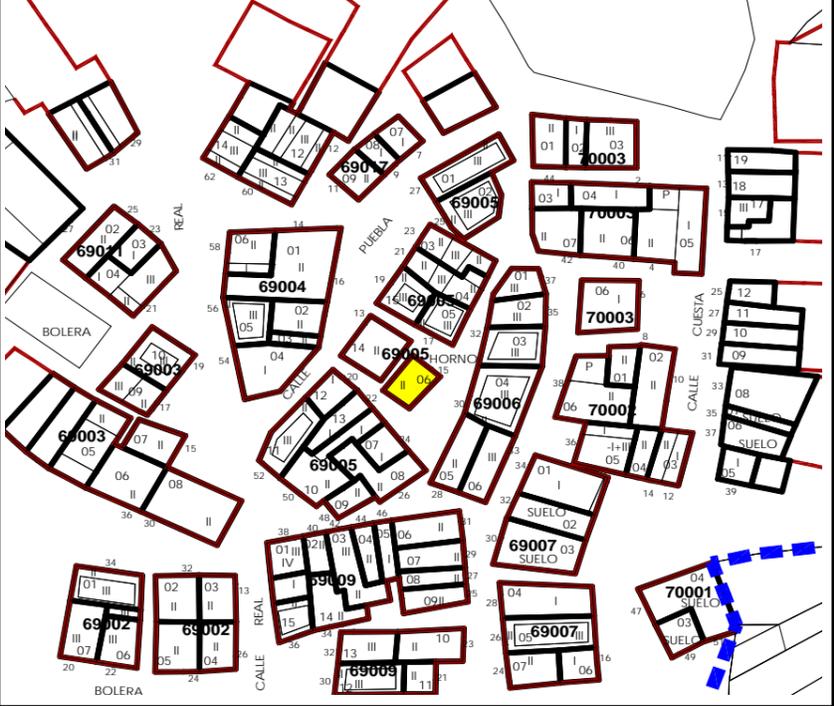
CARACTERISTICAS			
GENERALES		INTERÉS ARQUITECTONICO (mucho, bastante, poco, nada)	
ANTIGÜEDAD	SIGLO XIX	ORGANIZACIÓN INTERNA	BASTANTE
ESTILO ARQUECT.	POPULAR	ESTRUCTURA	BASTANTE
USO	EQUIPAMIENTO DE OCIO	FACHADA	BASTANTE
PROPIEDAD	PÚBLICA	CUBIERTA	BASTANTE
TIPOLOGIA	AISLADA	OTROS	CHIMENEA: BASTANTE
Nº DE PLANTAS	1		
MATERIALES DE LA CONSTRUCCION		ESTADO DE CONSERVACION (bueno, regular, malo)	
ESTRUCTURA	PIEDRA Y MADERA	GENERAL	BUENO
FACHADA	PIEDRA EN MAMPOSTERÍA Y SILLERÍA	FACHADA	BUENO
CUBIERTA	MADERA Y TEJA CERÁMICA	CUBIERTA	BUENO
CARPINTERIA	MADERA	CARPINTERIA	BUENO
OTROS	CHIMENEA EN ELEMENTOS CERÁMICOS	OTROS

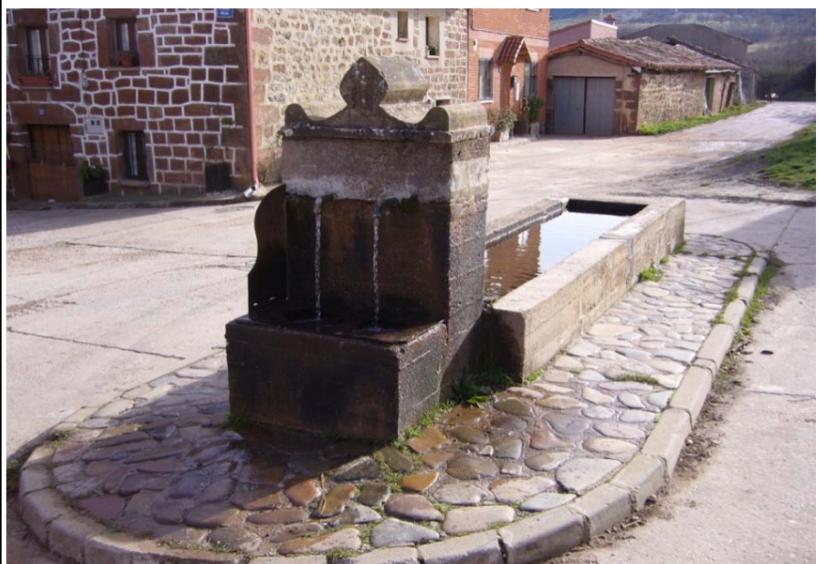
CARACTERÍSTICAS			
GENERALES		INTERÉS ARQUITECTONICO (mucho, bastante, poco, nada)	
ANTIGÜEDAD	SIGLO XX	ORGANIZACIÓN INTERNA	
ESTILO ARQUECT.	POPULAR	ESTRUCTURA	BASTANTE
USO	PILÓN Y FUENTE	FACHADA	
PROPIEDAD	PÚBLICA	CUBIERTA	
TIPOLOGIA	AISLADA	OTROS	
Nº DE PLANTAS	-		
MATERIALES DE LA CONSTRUCCION		ESTADO DE CONSERVACION (bueno, regular, malo)	
ESTRUCTURA	HORMIGÓN CON REMATE DE PIEDRA	GENERAL	BUENO
FACHADA		FACHADA	
CUBIERTA		CUBIERTA	
CARPINTERIA		CARPINTERIA	
OTROS		OTROS

MEDIDAS DE PROTECCION, CONSERVACION Y RECUPERACION						
ELEMENTOS DE INTERÉS A PROTEGER			ELEMENTOS IMPROPIOS			
COMPOSICION DE LA FACHADA						
VOLUMETRIA	SI					
FÁBRICAS	REIMATE DE PIEDRA					
CUBIERTA						
CHIMENEAS						
ALEROS/CORNISAS						
BALCONES/GALERIAS						
ESCALERAS						
BLASONES/ESCUDOS						
DINTELES/JAMBAS/ALFEIZARES			TIPOS DE OBRAS PERMITIDAS			
CARPINTERIAS			CONSERVACIÓN	SI	RECONSTRUCCIÓN	NO
REJERIAS			MANTENIMIENTO	SI	REHABILITACIÓN	NO
OTROS			CONSOLIDACIÓN	SI	AMPLIACIÓN	NO
			RESTAURACIÓN	SI	DEMOLICIÓN	NO
			REFORMA	SI	OTROS

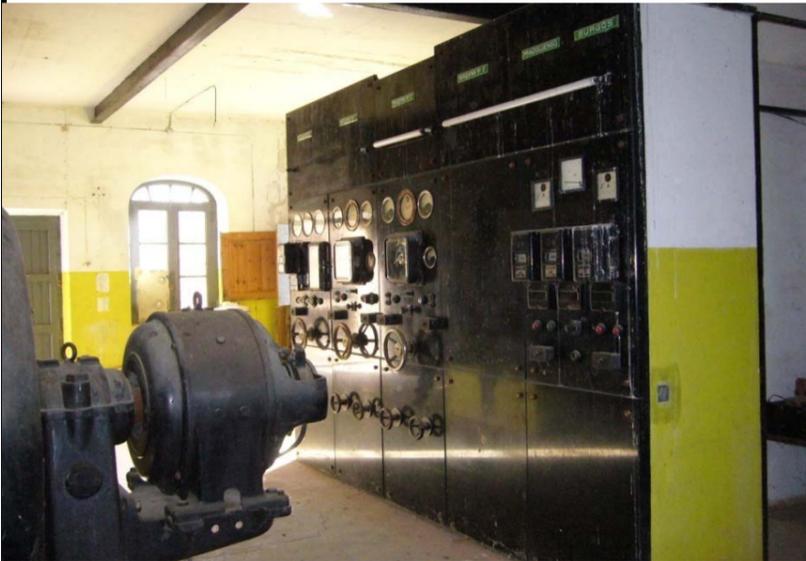
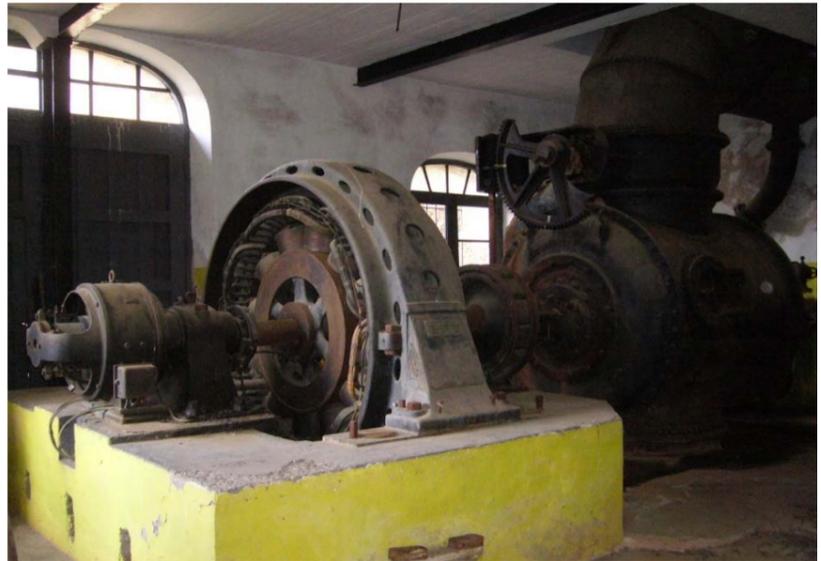
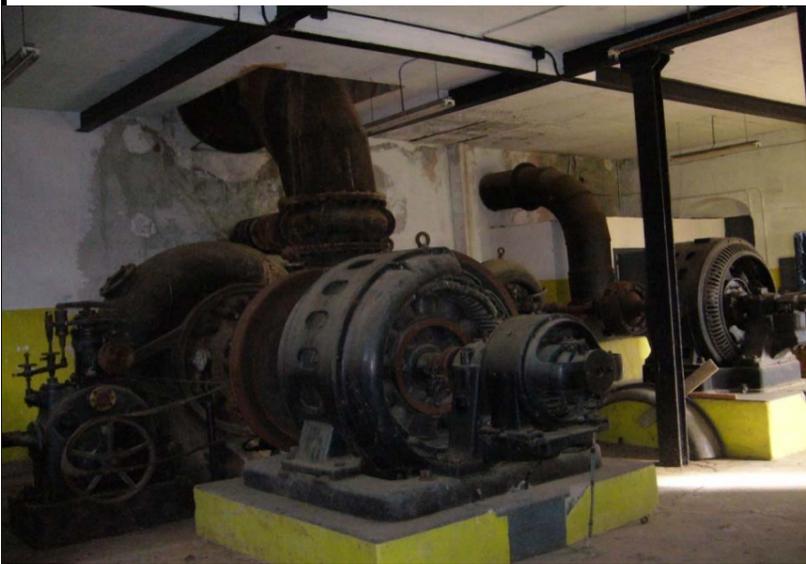
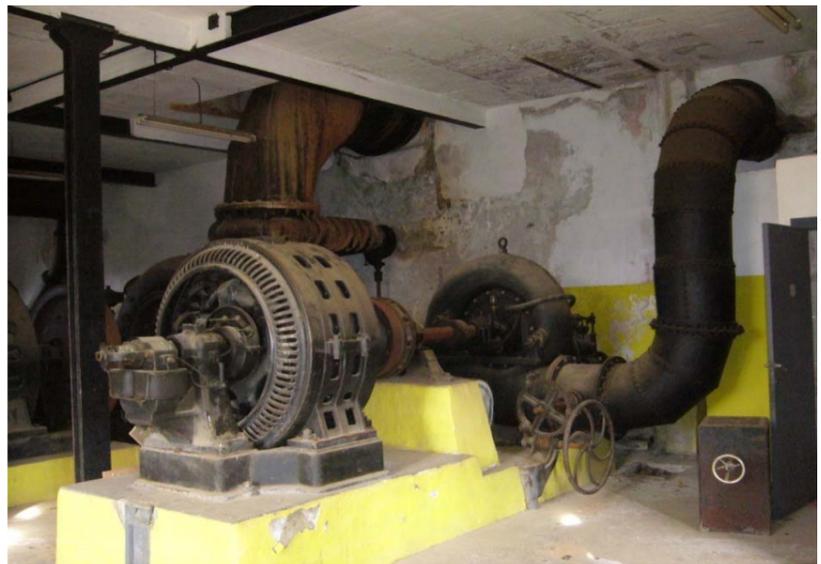
DESCRIPCION FOTOGRAFICA

Maquinaria electromecánica

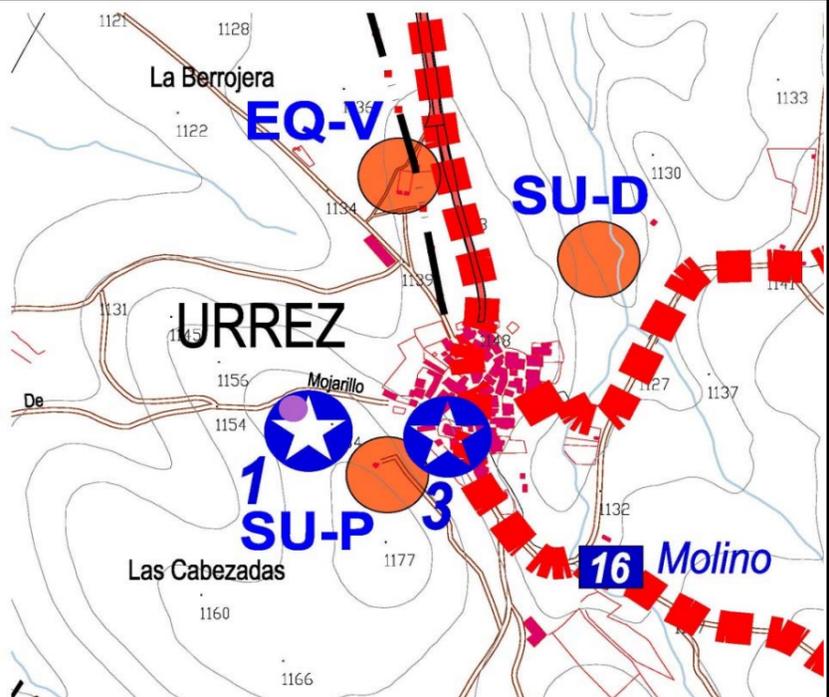
CARACTERISTICAS			
GENERALES		INTERÉS ARQUITECTONICO (mucho, bastante, poco, nada)	
ANTIGÜEDAD	SIGLO XX	ORGANIZACIÓN INTERNA	BASTANTE
ESTILO ARQUECT.	INDUSTRIAL	ESTRUCTURA	BASTANTE
USO	OCIO. MOLINO EN DESUSO	FACHADA	BASTANTE
PROPIEDAD	PÚBLICA	CUBIERTA	BASTANTE
TIPOLOGIA	AISLADA	OTROS	PORCHE: BASTANTE
Nº DE PLANTAS	UNA		
MATERIALES DE LA CONSTRUCCION		ESTADO DE CONSERVACION (bueno, regular, malo)	
ESTRUCTURA	PIEDRA Y MADERA	GENERAL	BUENO
FACHADA	PIEDRA MAMPOSTERÍA Y SILLERÍA	FACHADA	BUENO
CUBIERTA	MADERA Y TEJA CERÁMICA	CUBIERTA	REGULAR
CARPINTERIA	MADERA	CARPINTERIA	BUENO
OTROS		OTROS

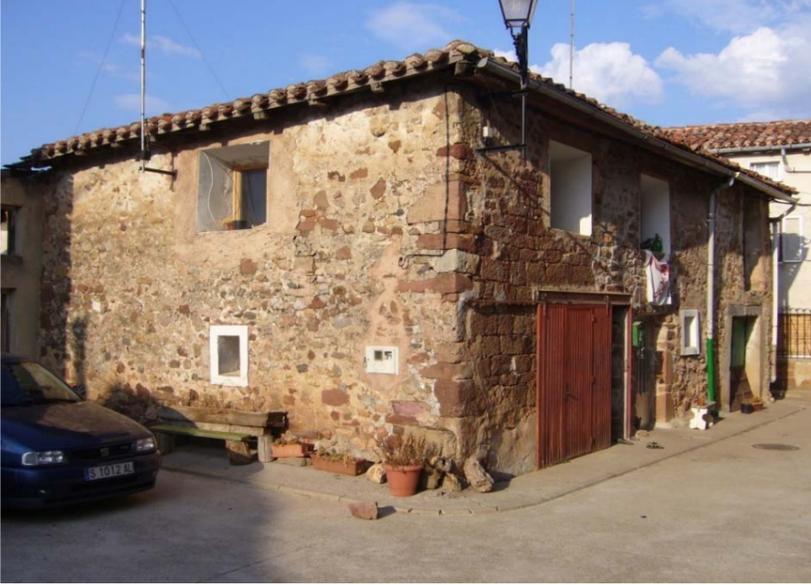
CARACTERISTICAS			
GENERALES		INTERÉS ARQUITECTONICO (mucho, bastante, poco, nada)	
ANTIGÜEDAD	SIGLO XIX	ORGANIZACIÓN INTERNA	POCO
ESTILO ARQUECT.	POPULAR	ESTRUCTURA	BASTANTE
USO	RESIDENCIAL	FACHADA	BASTANTE
PROPIEDAD	PRIVADA	CUBIERTA	BASTANTE
TIPOLOGIA	MANZANA CERRADA	OTROS	
Nº DE PLANTAS	DOS		
MATERIALES DE LA CONSTRUCCION		ESTADO DE CONSERVACION (bueno, regular, malo)	
ESTRUCTURA	PIEDRA Y MADERA	GENERAL	REGULAR
FACHADA	PIEDRA MAMPOSTERÍA Y SILLERÍA	FACHADA	BUENO
CUBIERTA	MADERA Y TEJA CERÁMICA	CUBIERTA	BUENO
CARPINTERIA	MADERA. PORTÓN Y PUERTA METÁLICAS	CARPINTERIA	REGULAR
OTROS		OTROS

MEDIDAS DE PROTECCION, CONSERVACION Y RECUPERACION									
ELEMENTOS DE INTERÉS A PROTEGER			ELEMENTOS IMPROPIOS						
COMPOSICION DE LA FACHADA	SI		- PORTÓN Y PUERTA METÁLICOS - RECERCADO DE HUECOS CON REVOCO PINTADO EN BLANCO - ANTENA						
VOLUMETRIA	SI								
FÁBRICAS	SI								
CUBIERTA	SI								
CHIMENEAS			<b>TIPOS DE OBRAS PERMITIDAS</b>						
ALEROS/CORNISAS									
BALCONES/GALERIAS									
ESCALERAS									
BLASONES/ESCUDOS									
DINTELES/JAMBAS/ALFEIZARES						CONSERVACIÓN	SI	RECONSTRUCCIÓN (parcial)	SI
CARPINTERIAS						MANTENIMIENTO	SI	REHABILITACIÓN	SI
REJERIAS						CONSOLIDACIÓN	SI	AMPLIACIÓN	NO
OTROS						RESTAURACIÓN	SI	DEMOLICIÓN (parcial)	SI
						REFORMA	SI	OTROS

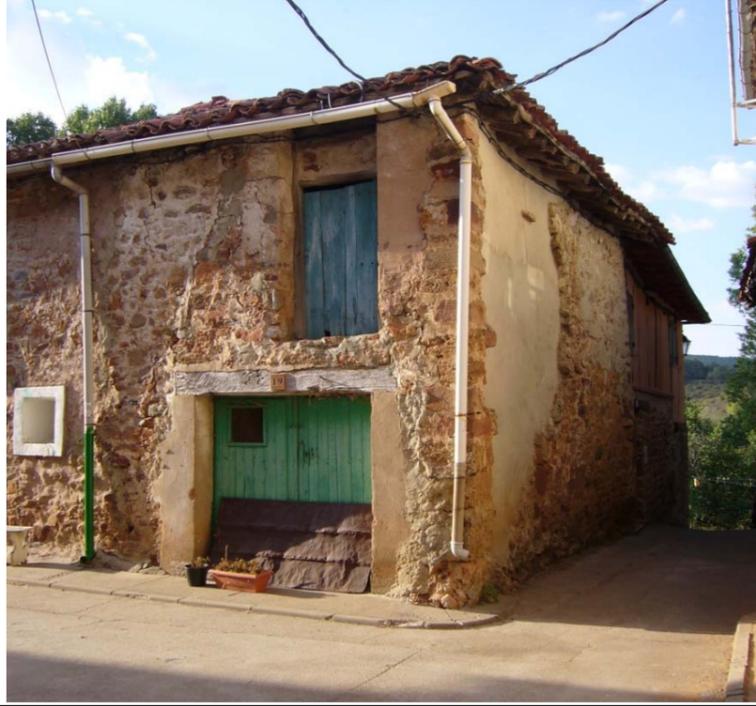
CARACTERISTICAS			
GENERALES		INTERÉS ARQUITECTONICO (mucho, bastante, poco, nada)	
ANTIGÜEDAD	SIGLO XIX	ORGANIZACIÓN INTERNA	POCO
ESTILO ARQUECT.	POPULAR	ESTRUCTURA	BASTANTE
USO	ALMACÉN-HENIL	FACHADA	BASTANTE
PROPIEDAD	PRIVADA	CUBIERTA	BASTANTE
TIPOLOGIA	MANZANA CERRADA	OTROS	HUECO TRADICIONAL PLANTA 1ª: MUCHO
Nº DE PLANTAS	DOS		
MATERIALES DE LA CONSTRUCCION		ESTADO DE CONSERVACION (bueno, regular, malo)	
ESTRUCTURA	PIEDRA Y MADERA	GENERAL	REGULAR
FACHADA	PIEDRA MAMPOSTERÍA	FACHADA	REGULAR
CUBIERTA	MADERA Y TEJA CERÁMICA	CUBIERTA	REGULAR
CARPINTERIA	MADERA. DINTEL VIGA MADERA	CARPINTERIA	REGULAR
OTROS		OTROS

MEDIDAS DE PROTECCION, CONSERVACION Y RECUPERACION						
ELEMENTOS DE INTERÉS A PROTEGER			ELEMENTOS IMPROPIOS			
COMPOSICION DE LA FACHADA	SI					
VOLUMETRIA	SI					
FÁBRICAS	SI					
CUBIERTA	SI					
CHIMENEAS						
ALEROS/CORNISAS						
BALCONES/GALERIAS						
ESCALERAS						
BLASONES/ESCUDOS						
DINTELES/JAMBAS/ALFEIZARES			TIPOS DE OBRAS PERMITIDAS			
CARPINTERIAS			CONSERVACIÓN	SI	RECONSTRUCCIÓN (parcial)	SI
REJERIAS			MANTENIMIENTO	SI	REHABILITACIÓN	SI
OTROS			CONSOLIDACIÓN	SI	AMPLIACIÓN	NO
	UNIDAD COMPOSITIVA CON EDIFICIO CONTIGUO.		RESTAURACIÓN	SI	DEMOLICIÓN (parcial)	SI
			REFORMA	SI	OTROS

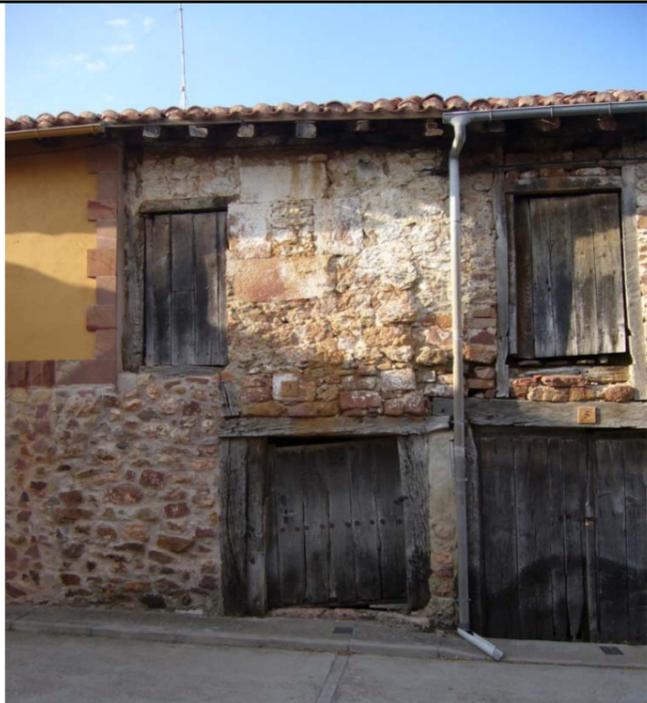
Planeamiento Núcleo	NORMAS URBANÍSTICAS MUNICIPALES DE VILLASUR DE HERREROS VILLASUR DE HERREROS	Nº FICHA <b>19</b>
ELEMENTO DIRECCION REF. CATASTRAL NATURALEZA	EDIFICIO CALLE LOS HERREROS, 3 76432-08 EDIFICIO ALMACÉN-HENIL	GRADO DE PROTECCION <b>AMBIENTAL</b>

CARACTERÍSTICAS			
GENERALES		INTERÉS ARQUITECTONICO (mucho, bastante, poco, nada)	
ANTIGÜEDAD	SIGLO XIX	ORGANIZACIÓN INTERNA	POCO
ESTILO ARQUECT.	POPULAR	ESTRUCTURA	BASTANTE
USO	ALMACÉN-HENIL	FACHADA	BASTANTE
PROPIEDAD	PRIVADA	CUBIERTA	BASTANTE
TIPOLOGIA	MANZANA CERRADA	OTROS	HUECO TRADICIONAL DE HENIL EN 1ª PLANTA: MUCHO
Nº DE PLANTAS	DOS		
MATERIALES DE LA CONSTRUCCION		ESTADO DE CONSERVACION (bueno, regular, malo)	
ESTRUCTURA	PIEDRA Y MADERA	GENERAL	REGULAR
FACHADA	PIEDRA MAMPOSTERÍA Y SILLARES	FACHADA	REGULAR
CUBIERTA	MADERA Y TEJA CERÁMICA	CUBIERTA	REGULAR
CARPINTERIA	MADERA. DINTEL Y JAMBAS PORTÓN EN MADERA	CARPINTERIA	REGULAR
OTROS		OTROS

MEDIDAS DE PROTECCION, CONSERVACION Y RECUPERACION									
ELEMENTOS DE INTERÉS A PROTEGER			ELEMENTOS IMPROPIOS						
COMPOSICION DE LA FACHADA	SI		- HUECO RECERCADO CON SILLARES CEGADO - ENCALADO EN FACHADA						
VOLUMETRIA	SI								
FÁBRICAS	SI								
CUBIERTA	SI								
CHIMENEAS									
ALEROS/CORNISAS	SI		<b>TIPOS DE OBRAS PERMITIDAS</b>						
BALCONES/GALERIAS									
ESCALERAS									
BLASONES/ESCUDOS									
DINTELES/JAMBAS/ALFEIZARES						CONSERVACIÓN	SI	RECONSTRUCCIÓN (parcial)	SI
CARPINTERIAS	PORTÓN Y HUECO 1ª PLANTA					MANTENIMIENTO	SI	REHABILITACIÓN	SI
REJERIAS						CONSOLIDACIÓN	SI	AMPLIACIÓN	NO
OTROS	UNIDAD COMPOSITIVA CON EDIFICIOS CONTIGUOS.		RESTAURACIÓN	SI	DEMOLICIÓN (parcial)	SI			
			REFORMA	SI	OTROS

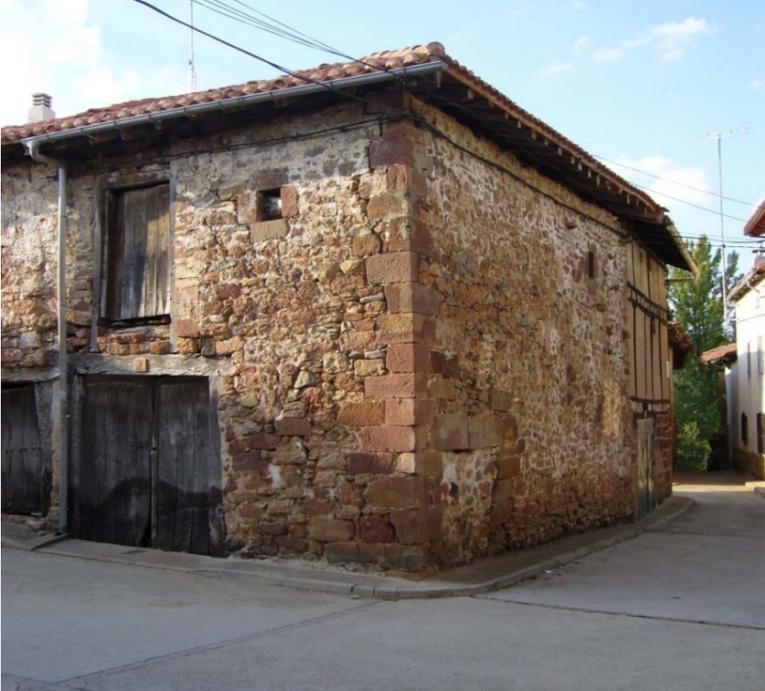
Planeamiento Núcleo	NORMAS URBANÍSTICAS MUNICIPALES DE VILLASUR DE HERREROS VILLASUR DE HERREROS	Nº FICHA <b>20</b>
ELEMENTO DIRECCION REF. CATASTRAL NATURALEZA	EDIFICIO CALLE LOS HERREROS, 5 76432-07 EDIFICIO ALMACÉN-HENIL	GRADO DE PROTECCION <b>AMBIENTAL</b>

CARACTERÍSTICAS			
GENERALES		INTERÉS ARQUITECTÓNICO (mucho, bastante, poco, nada)	
ANTIGÜEDAD	SIGLO XIX	ORGANIZACIÓN INTERNA	POCO
ESTILO ARQUECT.	POPULAR	ESTRUCTURA	BASTANTE
USO	ALMACÉN-HENIL	FACHADA	BASTANTE
PROPIEDAD	PRIVADA	CUBIERTA	BASTANTE
TIPOLOGIA	MANZANA CERRADA. EDIFICIO EN ESQUINA	OTROS	HUECO TRADICIONAL DE HENIL EN 1ª PLANTA: MUCHO
Nº DE PLANTAS	DOS		
MATERIALES DE LA CONSTRUCCION		ESTADO DE CONSERVACION (bueno, regular, malo)	
ESTRUCTURA	PIEDRA Y MADERA	GENERAL	REGULAR
FACHADA	PIEDRA MAMPOSTERÍA Y SILLARES	FACHADA	REGULAR
CUBIERTA	MADERA Y TEJA CERÁMICA	CUBIERTA	REGULAR
CARPINTERIA	MADERA. DINTEL Y JAMBAS PORTÓN EN MADERA	CARPINTERIA	REGULAR
OTROS		OTROS

MEDIDAS DE PROTECCION, CONSERVACION Y RECUPERACION									
ELEMENTOS DE INTERÉS A PROTEGER			ELEMENTOS IMPROPIOS						
COMPOSICION DE LA FACHADA	SI		- HUECO RECERCADO CON SILLARES CEGADO EN PLANTA BAJA - ENCALADO EN FACHADA						
VOLUMETRIA	SI								
FÁBRICAS	SI								
CUBIERTA	SI								
CHIMENEAS									
ALEROS/CORNISAS	SI								
BALCONES/GALERIAS			TIPOS DE OBRAS PERMITIDAS						
ESCALERAS									
BLASONES/ESCUDOS									
DINTELES/JAMBAS/ALFEIZARES						CONSERVACIÓN	SI	RECONSTRUCCIÓN (parcial)	SI
CARPINTERIAS	PORTÓN Y HUECO 1ª PLANTA					MANTENIMIENTO	SI	REHABILITACIÓN	SI
REJERIAS						CONSOLIDACIÓN	SI	AMPLIACIÓN	NO
OTROS	UNIDAD COMPOSITIVA CON EDIFICIOS CONTIGUOS.					RESTAURACIÓN	SI	DEMOLICIÓN (parcial)	SI
			REFORMA	SI	OTROS

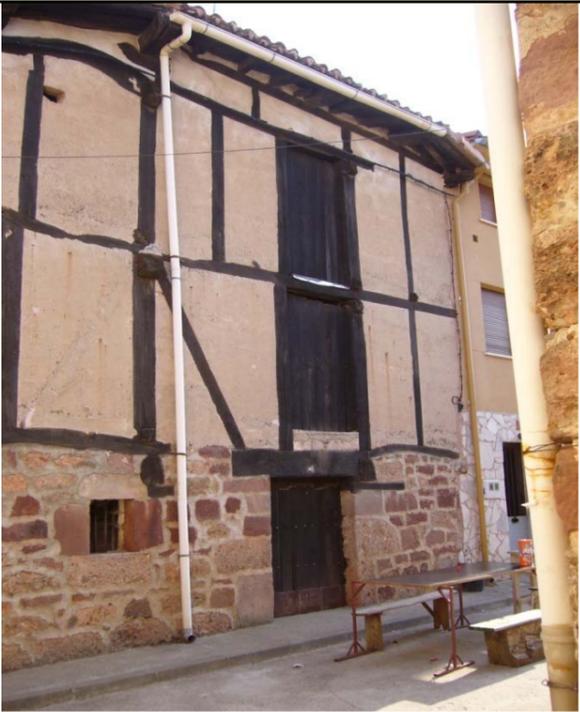
Planeamiento Núcleo	NORMAS URBANÍSTICAS MUNICIPALES DE VILLASUR DE HERREROS VILLASUR DE HERREROS	Nº FICHA <b>21</b>
ELEMENTO DIRECCION REF. CATASTRAL NATURALEZA	EDIFICIO CALLE LOS HERREROS, 7 76432-06 EDIFICIO ALMACÉN-HENIL	GRADO DE PROTECCION <b>AMBIENTAL</b>

CARACTERÍSTICAS			
GENERALES		INTERÉS ARQUITECTONICO (mucho, bastante, poco, nada)	
ANTIGÜEDAD	SIGLO XIX	ORGANIZACIÓN INTERNA	POCO
ESTILO ARQUECT.	POPULAR	ESTRUCTURA	BASTANTE
USO	ALMACÉN-HENIL	FACHADA	BASTANTE
PROPIEDAD	PRIVADA	CUBIERTA	BASTANTE
TIPOLOGIA	MANZANA CERRADA. EDIFICIO EN ESQUINA	OTROS	HUECOS TRADICIONALES DE HENIL EN 1ª y 2ª PLANTA: MUCHO
Nº DE PLANTAS	TRES		
MATERIALES DE LA CONSTRUCCION		ESTADO DE CONSERVACION (bueno, regular, malo)	
ESTRUCTURA	PIEDRA Y MADERA	GENERAL	BUENO
FACHADA	PIEDRA MAMPOSTERÍA Y SILLARES PLANTA BAJA. ENTRAMADO Y REVOCO EN PLANTAS ALTAS	FACHADA	BUENO
CUBIERTA	MADERA Y TEJA CERÁMICA	CUBIERTA	BUENO
CARPINTERIA	MADERA. DINTEL Y JAMBAS HUECOS EN MADERA	CARPINTERIA	BUENO
OTROS		OTROS

MEDIDAS DE PROTECCION, CONSERVACION Y RECUPERACION									
ELEMENTOS DE INTERÉS A PROTEGER			ELEMENTOS IMPROPIOS						
COMPOSICION DE LA FACHADA	SI		- CARPINTERIA PORTON EN COLOR IMPROPIO Y RECORTE DE DINTEL						
VOLUMETRIA	SI								
FÁBRICAS	SI								
CUBIERTA	SI								
CHIMENEAS									
ALEROS/CORNISAS	SI								
BALCONES/GALERIAS			TIPOS DE OBRAS PERMITIDAS						
ESCALERAS									
BLASONES/ESCUDOS									
DINTELES/JAMBAS/ALFEIZARES						CONSERVACIÓN	SI	RECONSTRUCCIÓN (parcial)	SI
CARPINTERIAS	PORTÓN Y HUECO 1ª PLANTA					MANTENIMIENTO	SI	REHABILITACIÓN	SI
REJERIAS						CONSOLIDACIÓN	SI	AMPLIACIÓN	NO
OTROS	UNIDAD COMPOSITIVA CON EDIFI- CIOS CONTIGUOS.					RESTAURACIÓN	SI	DEMOLICIÓN (parcial)	SI
			REFORMA	SI	OTROS

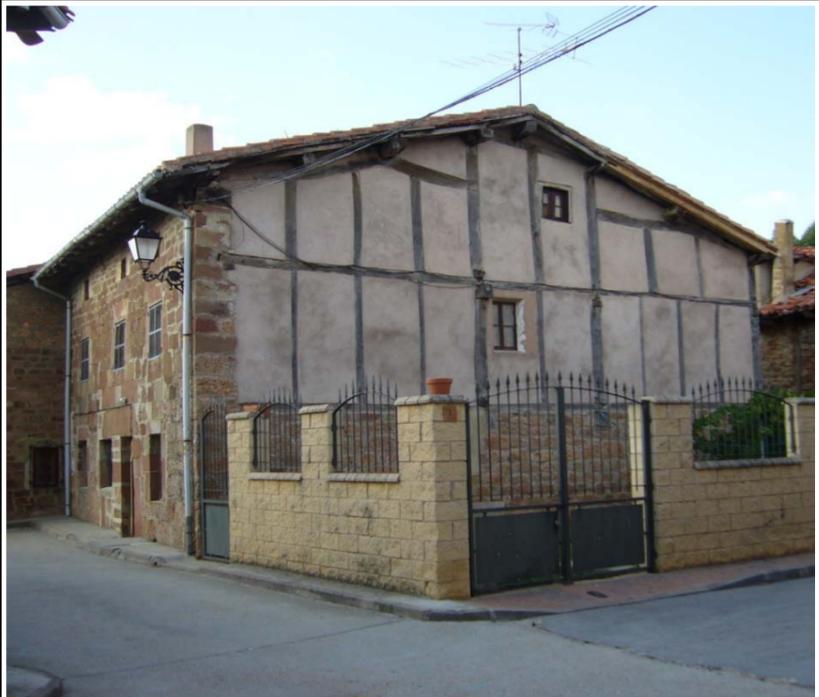
Planeamiento Núcleo	NORMAS URBANÍSTICAS MUNICIPALES DE VILLASUR DE HERREROS VILLASUR DE HERREROS	Nº FICHA <b>22</b>
ELEMENTO DIRECCION REF. CATASTRAL NATURALEZA	EDIFICIO CALLE LA ASUNCIÓN, 12 75437-08 EDIFICIO DE VIVIENDA	GRADO DE PROTECCION <b>AMBIENTAL</b>

CARACTERISTICAS			
GENERALES		INTERÉS ARQUITECTONICO (mucho, bastante, poco, nada)	
ANTIGÜEDAD	SIGLO XIX (1.890)	ORGANIZACIÓN INTERNA	POCO
ESTILO ARQUECT.	POPULAR	ESTRUCTURA	BASTANTE
USO	RESIDENCIAL	FACHADA	BASTANTE
PROPIEDAD	PRIVADA	CUBIERTA	BASTANTE
TIPOLOGIA	MANZANA CERRADA. EDIFICIO EN ESQUINA	OTROS	
Nº DE PLANTAS	TRES		
MATERIALES DE LA CONSTRUCCION		ESTADO DE CONSERVACION (bueno, regular, malo)	
ESTRUCTURA	PIEDRA Y MADERA	GENERAL	BUENO
FACHADA	PIEDRA EN SILLARES FACHADA PRINCIPAL. ENTRAMADO Y REVOCO EN FACHADA LATERAL	FACHADA	BUENO
CUBIERTA	MADERA Y TEJA CERÁMICA	CUBIERTA	BUENO
CARPINTERIA	MADERA. DINTEL Y JAMBAS HUECOS EN MADERA	CARPINTERIA	REGULAR
OTROS		OTROS

MEDIDAS DE PROTECCION, CONSERVACION Y RECUPERACION									
ELEMENTOS DE INTERÉS A PROTEGER			ELEMENTOS IMPROPIOS						
COMPOSICION DE LA FACHADA	SI (PRINCIPAL Y LATERAL)		- PUERTA DE ACCESO Y VENTANA COMO MODIFICACIÓN DEL PORTÓN ORIGINAL.						
VOLUMETRIA	SI								
FÁBRICAS	SI								
CUBIERTA	SI								
CHIMENEAS									
ALEROS/CORNISAS	SI		<b>TIPOS DE OBRAS PERMITIDAS</b>						
BALCONES/GALERIAS									
ESCALERAS									
BLASONES/ESCUDOS									
DINTELES/JAMBAS/ALFEIZARES						CONSERVACIÓN	SI	RECONSTRUCCIÓN (parcial)	SI
CARPINTERIAS						MANTENIMIENTO	SI	REHABILITACIÓN	SI
REJERIAS						CONSOLIDACIÓN	SI	AMPLIACIÓN	NO
OTROS						RESTAURACIÓN	SI	DEMOLICIÓN (parcial)	SI
			REFORMA	SI	OTROS

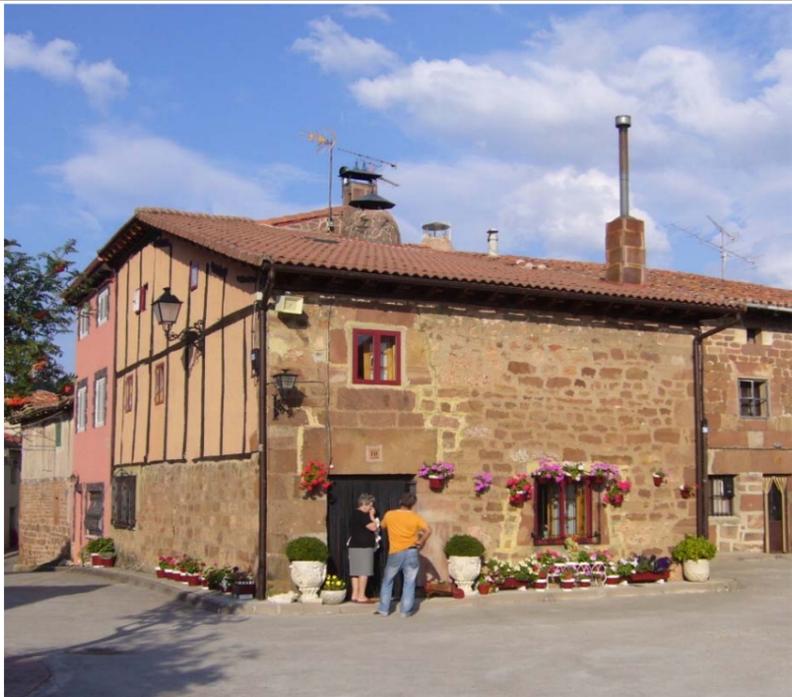
Planeamiento Núcleo	NORMAS URBANÍSTICAS MUNICIPALES DE VILLASUR DE HERREROS VILLASUR DE HERREROS	Nº FICHA <b>23</b>
ELEMENTO DIRECCION REF. CATASTRAL NATURALEZA	EDIFICIO PLAZA DE LA IGLESIA, 9 75437-01 EDIFICIO DE VIVIENDA	GRADO DE PROTECCION <b>AMBIENTAL</b>

CARACTERÍSTICAS			
GENERALES		INTERÉS ARQUITECTÓNICO (mucho, bastante, poco, nada)	
ANTIGÜEDAD	SIGLO XIX	ORGANIZACIÓN INTERNA	POCO
ESTILO ARQUECT.	POPULAR	ESTRUCTURA	BASTANTE
USO	RESIDENCIAL	FACHADA	BASTANTE
PROPIEDAD	PRIVADA	CUBIERTA	BASTANTE
TIPOLOGIA	MANZANA CERRADA. EDIFICIO EN ESQUINA	OTROS	
Nº DE PLANTAS	TRES		
MATERIALES DE LA CONSTRUCCION		ESTADO DE CONSERVACION (bueno, regular, malo)	
ESTRUCTURA	PIEDRA Y MADERA	GENERAL	BUENO
FACHADA	PIEDRA EN MAMPOSTERÍA FACHADA PRINCIPAL. ENTRAMADO Y REVOCO EN FACHADA LATERAL	FACHADA	BUENO
CUBIERTA	MADERA Y TEJA CERÁMICA	CUBIERTA	BUENO
CARPINTERIA	MADERA	CARPINTERIA	BUENO
OTROS		OTROS

MEDIDAS DE PROTECCION, CONSERVACION Y RECUPERACION						
ELEMENTOS DE INTERÉS A PROTEGER			ELEMENTOS IMPROPIOS			
COMPOSICION DE LA FACHADA	SI (PRINCIPAL Y LATERAL)		- TEJA			
VOLUMETRIA	SI					
FÁBRICAS	SI					
CUBIERTA	SI					
CHIMENEAS						
ALEROS/CORNISAS	SI					
BALCONES/GALERIAS						
ESCALERAS			TIPOS DE OBRAS PERMITIDAS			
BLASONES/ESCUDOS			CONSERVACIÓN	SI	RECONSTRUCCIÓN (parcial)	SI
DINTELES/JAMBAS/ALFEIZARES			MANTENIMIENTO	SI	REHABILITACIÓN	SI
CARPINTERIAS			CONSOLIDACIÓN	SI	AMPLIACIÓN	NO
REJERIAS			RESTAURACIÓN	SI	DEMOLICIÓN (parcial)	SI
OTROS			REFORMA	SI	OTROS

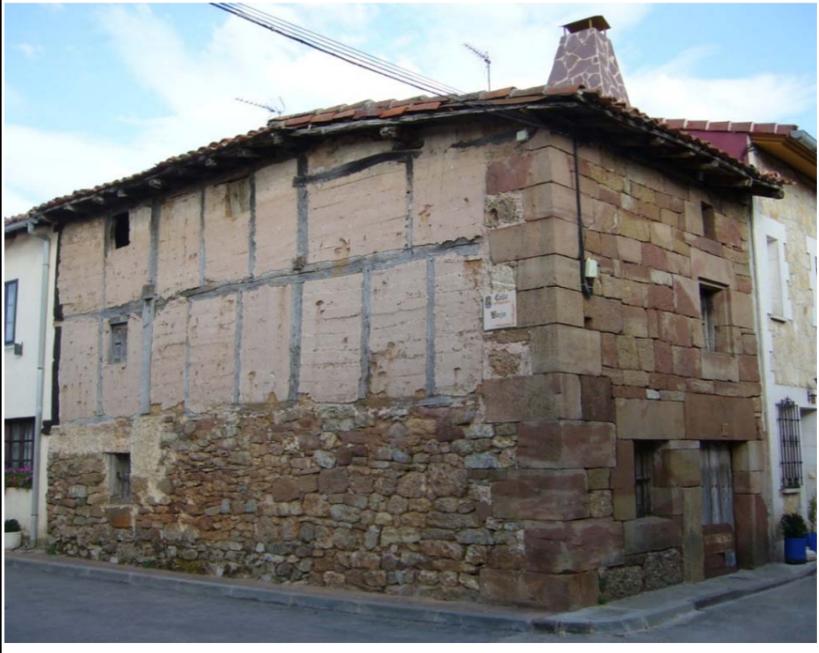
Planeamiento Núcleo	NORMAS URBANÍSTICAS MUNICIPALES DE VILLASUR DE HERREROS VILLASUR DE HERREROS	Nº FICHA <b>24</b>
ELEMENTO DIRECCION REF. CATASTRAL NATURALEZA	EDIFICIO CALLE DE LA ASUNCIÓN, 10 75435-01 EDIFICIO DE VIVIENDA	GRADO DE PROTECCION <b>AMBIENTAL</b>

CARACTERISTICAS			
GENERALES		INTERÉS ARQUITECTONICO (mucho, bastante, poco, nada)	
ANTIGÜEDAD	SIGLO XIX	ORGANIZACIÓN INTERNA	POCO
ESTILO ARQUECT.	POPULAR	ESTRUCTURA	BASTANTE
USO	RESIDENCIAL	FACHADA	BASTANTE
PROPIEDAD	PRIVADA	CUBIERTA	BASTANTE
TIPOLOGIA	MANZANA CERRADA. EDIFICIO EN ESQUINA	OTROS	FACHADA PRINCIPAL CON GRANDES SILLARES COLOCADOS A HUESO: MUCHO
Nº DE PLANTAS	TRES		
MATERIALES DE LA CONSTRUCCION		ESTADO DE CONSERVACION (bueno, regular, malo)	
ESTRUCTURA	PIEDRA Y MADERA	GENERAL	BUENO
FACHADA	PIEDRA SILLERÍA FACH. PRINC. MAMPOSTERÍA PB Y ENTRAMADO Y REVOCO EN FACHADA LATERAL	FACHADA	BUENO
CUBIERTA	MADERA Y TEJA CERÁMICA	CUBIERTA	BUENO
CARPINTERIA	MADERA	CARPINTERIA	REGULAR
OTROS		OTROS

MEDIDAS DE PROTECCION, CONSERVACION Y RECUPERACION						
ELEMENTOS DE INTERÉS A PROTEGER			ELEMENTOS IMPROPIOS			
COMPOSICION DE LA FACHADA	SI (PRINCIPAL Y LATERAL)					
VOLUMETRIA	SI					
FÁBRICAS	SI					
CUBIERTA	SI					
CHIMENEAS						
ALEROS/CORNISAS	SI					
BALCONES/GALERIAS						
ESCALERAS						
BLASONES/ESCUDOS						
DINTELES/JAMBAS/ALFEIZARES			TIPOS DE OBRAS PERMITIDAS			
CARPINTERIAS	PORTÓN DE MADERA FACH. PRIN.		CONSERVACIÓN	SI	RECONSTRUCCIÓN (parcial)	SI
REJERIAS			MANTENIMIENTO	SI	REHABILITACIÓN	SI
OTROS			CONSOLIDACIÓN	SI	AMPLIACIÓN	NO
			RESTAURACIÓN	SI	DEMOLICIÓN (parcial)	SI
			REFORMA	SI	OTROS
