# **NORMAS URBANÍSTICAS MUNICIPALES DE VILLASUR DE HERREROS (BURGOS)**

**FASE PARA APROBACIÓN INICIAL**

***DN-CT CATÁLOGO DE ELEMENTOS  
PROTEGIDOS***

Febrero de 2.013

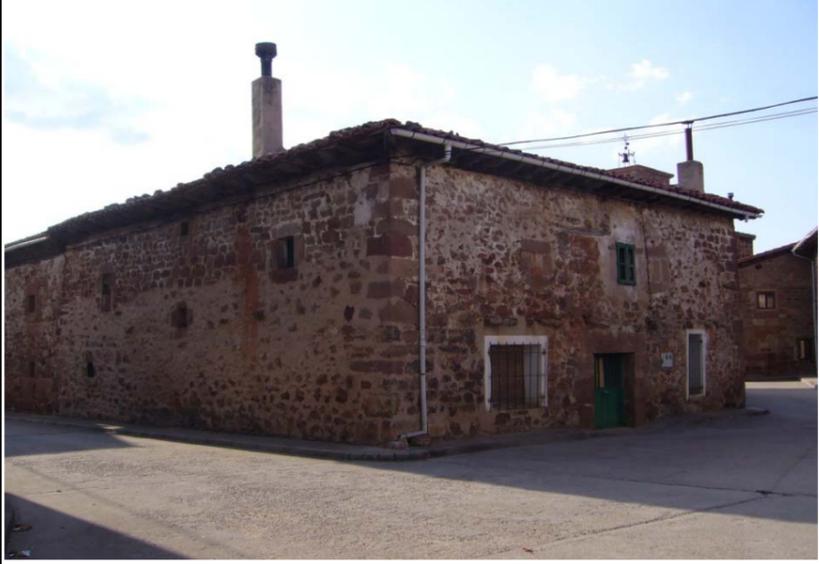
Planeamiento Núcleo	NORMAS URBANÍSTICAS MUNICIPALES DE VILLASUR DE HERREROS VILLASUR DE HERREROS	Nº FICHA <b>25</b>
ELEMENTO DIRECCION REF. CATASTRAL NATURALEZA	EDIFICIO CALLE DE LA ASUNCIÓN, 15 75438-03 EDIFICIO DE VIVIENDA	GRADO DE PROTECCION <b>AMBIENTAL</b>

CARACTERÍSTICAS			
GENERALES		INTERÉS ARQUITECTÓNICO (mucho, bastante, poco, nada)	
ANTIGÜEDAD	SIGLO XIX (AÑO 1.859)	ORGANIZACIÓN INTERNA	POCO
ESTILO ARQUECT.	POPULAR	ESTRUCTURA	BASTANTE
USO	RESIDENCIAL	FACHADA	BASTANTE
PROPIEDAD	PRIVADA	CUBIERTA	BASTANTE
TIPOLOGIA	MANZANA CERRADA. EDIFICIO TRES FACHADAS	OTROS	
Nº DE PLANTAS	TRES		
MATERIALES DE LA CONSTRUCCION		ESTADO DE CONSERVACION (bueno, regular, malo)	
ESTRUCTURA	PIEDRA Y MADERA	GENERAL	BUENO
FACHADA	MAMPOSTERÍA DE PIEDRA	FACHADA	BUENO
CUBIERTA	MADERA Y TEJA CERÁMICA	CUBIERTA	REGULAR
CARPINTERIA	MADERA. PUERTA METÁLICA	CARPINTERIA	REGULAR
OTROS		OTROS

MEDIDAS DE PROTECCION, CONSERVACION Y RECUPERACION					
ELEMENTOS DE INTERÉS A PROTEGER		ELEMENTOS IMPROPIOS			
COMPOSICION DE LA FACHADA	SI (PRINCIPAL Y LATERALES)	- PUERTA DE ACCESO METÁLICA - HUECOS EN PLANTA BAJA DE FACHADA PRINCIPAL RECERCADOS Y ENCALADOS CON DIMENSIONES NO ORIGINALES EXCESIVAS. - HUECOS EN PLANTA PRIMERA CEGADOS.			
VOLUMETRIA	SI				
FÁBRICAS	SI				
CUBIERTA	SI				
CHIMENEAS					
ALEROS/CORNISAS	SI				
BALCONES/GALERIAS		TIPOS DE OBRAS PERMITIDAS			
ESCALERAS		CONSERVACIÓN	SI	RECONSTRUCCIÓN (parcial)	SI
BLASONES/ESCUDOS		MANTENIMIENTO	SI	REHABILITACIÓN	SI
DINTELES/JAMBAS/ALFEIZARES		CONSOLIDACIÓN	SI	AMPLIACIÓN	NO
CARPINTERIAS		RESTAURACIÓN	SI	DEMOLICIÓN (parcial)	SI
REJERIAS		REFORMA	SI	OTROS	
OTROS

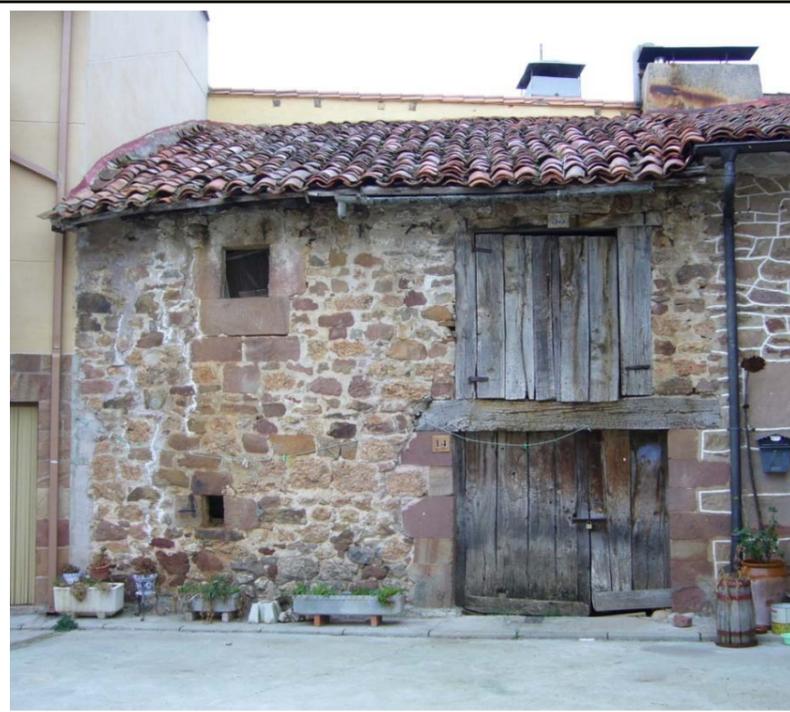
Nº FICHA: **26**

GENERALES		INTERÉS ARQUITECTÓNICO (mucho, bastante, poco, nada)	
ANTIGÜEDAD	SIGLO XIX	ORGANIZACIÓN INTERNA	POCO
ESTILO ARQUECT.	POPULAR	ESTRUCTURA	BASTANTE
USO	ALMACÉN-HENIL	FACHADA	BASTANTE
PROPIEDAD	PRIVADA	CUBIERTA	BASTANTE
TIPOLOGIA	MANZANA CERRADA	OTROS	HUECO TRADICIONAL DE HENIL EN PLANTA 1ª Y DINTEL PORTÓN: MUCHO
Nº DE PLANTAS	DOS		
MATERIALES DE LA CONSTRUCCION		ESTADO DE CONSERVACION (bueno, regular, malo)	
ESTRUCTURA	PIEDRA Y MADERA	GENERAL	BUENO
FACHADA	PIEDRA MAMPOSTERÍA Y SILLARES	FACHADA	BUENO
CUBIERTA	MADERA Y TEJA CERÁMICA	CUBIERTA	REGULAR
CARPINTERIA	MADERA	CARPINTERIA	REGULAR
OTROS		OTROS

ELEMENTOS DE INTERÉS A PROTEGER		ELEMENTOS IMPROPIOS			
COMPOSICION DE LA FACHADA	SI				
VOLUMETRIA	SI				
FÁBRICAS	SI				
CUBIERTA	SI				
CHIMENEAS					
ALEROS/CORNISAS	SI				
BALCONES/GALERIAS					
ESCALERAS					
BLASONES/ESCUDOS					
DINTELES/JAMBAS/ALFEIZARES		TIPOS DE OBRAS PERMITIDAS			
CARPINTERIAS	PORTONES PLANTAS BAJA Y 1ª	CONSERVACIÓN	SI	RECONSTRUCCIÓN (parcial)	SI
REJERIAS		MANTENIMIENTO	SI	REHABILITACIÓN	SI
OTROS		CONSOLIDACIÓN	SI	AMPLIACIÓN	NO
		RESTAURACIÓN	SI	DEMOLICIÓN (parcial)	SI
		REFORMA	SI	OTROS

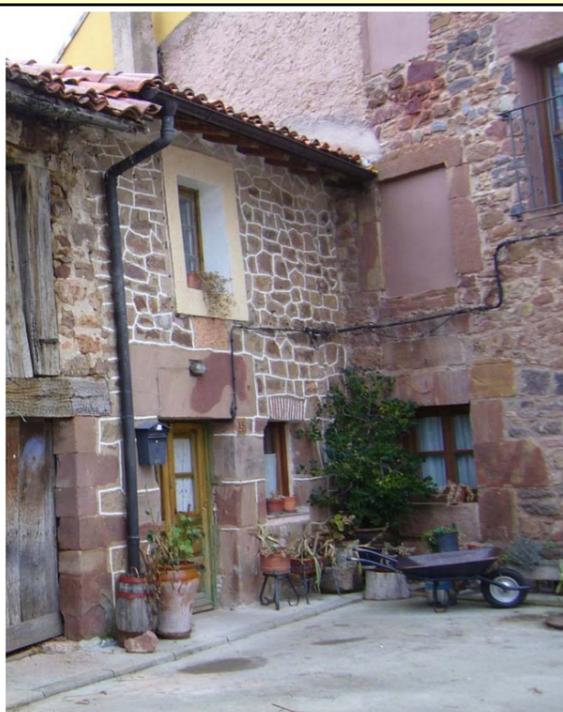
Nº FICHA **27**

GENERALES		INTERÉS ARQUITECTONICO (mucho, bastante, poco, nada)	
ANTIGÜEDAD	SIGLO XIX	ORGANIZACIÓN INTERNA	POCO
ESTILO ARQUECT.	POPULAR	ESTRUCTURA	BASTANTE
USO	RESIDENCIAL	FACHADA	BASTANTE
PROPIEDAD	PRIVADA	CUBIERTA	BASTANTE
TIPOLOGIA	MANZANA CERRADA	OTROS	
Nº DE PLANTAS	DOS		
MATERIALES DE LA CONSTRUCCION		ESTADO DE CONSERVACION (bueno, regular, malo)	
ESTRUCTURA	PIEDRA Y MADERA	GENERAL	BUENO
FACHADA	PIEDRA MAMPOSTERÍA Y SILLARES	FACHADA	BUENO
CUBIERTA	MADERA Y TEJA CERÁMICA	CUBIERTA	BUENO
CARPINTERIA	MADERA	CARPINTERIA	BUENO
OTROS		OTROS

ELEMENTOS DE INTERÉS A PROTEGER		ELEMENTOS IMPROPIOS			
COMPOSICION DE LA FACHADA	SI	- RECERCADO VENTANA EN PLANTA 1ª CON REVOCO Y PINTURA - JUNTAS DE MAMPUESTOS RESALTADAS EN COLOR BLANCO - DINTEL DE LADRILLO CERÁMICO EN VENTANA PLANTA BAJA			
VOLUMETRIA	SI				
FÁBRICAS	SI				
CUBIERTA	SI				
CHIMENEAS					
ALEROS/CORNISAS	SI				
BALCONES/GALERIAS		TIPOS DE OBRAS PERMITIDAS			
ESCALERAS		CONSERVACIÓN	SI	RECONSTRUCCIÓN (parcial)	SI
BLASONES/ESCUDOS		MANTENIMIENTO	SI	REHABILITACIÓN	SI
DINTELES/JAMBAS/ALFEIZARES		CONSOLIDACIÓN	SI	AMPLIACIÓN	NO
CARPINTERIAS		RESTAURACIÓN	SI	DEMOLICIÓN (parcial)	SI
REJERIAS		REFORMA	SI	OTROS	
OTROS

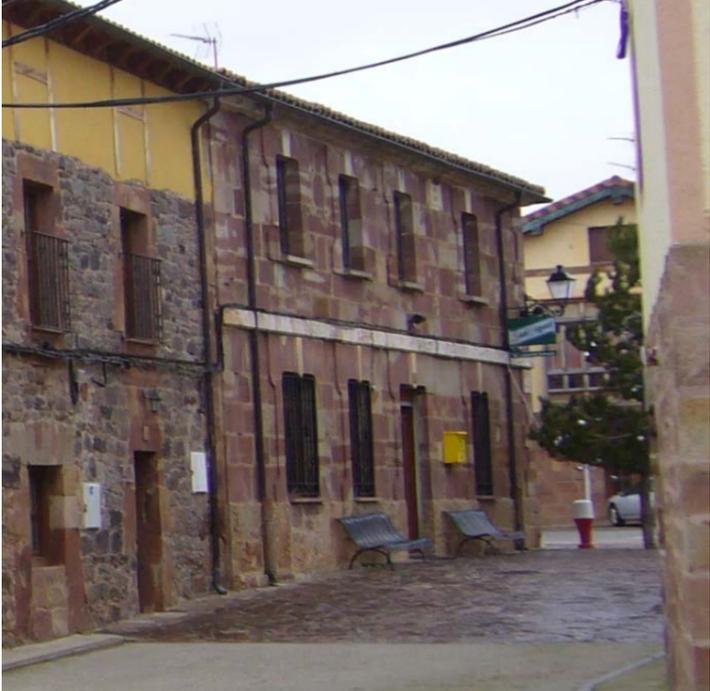
Planeamiento Núcleo	NORMAS URBANÍSTICAS MUNICIPALES DE VILLASUR DE HERREROS VILLASUR DE HERREROS	Nº FICHA <b>28</b>
ELEMENTO DIRECCION REF. CATASTRAL NATURALEZA	EDIFICIO PLAZA ESTUDIANTE, 5 76423-12 EDIFICIO DE BAR Y OCIO	GRADO DE PROTECCION <b>AMBIENTAL</b>

CARACTERISTICAS			
GENERALES		INTERÉS ARQUITECTONICO (mucho, bastante, poco, nada)	
ANTIGÜEDAD	SIGLO XX (1.952)	ORGANIZACIÓN INTERNA	POCO
ESTILO ARQUECT.	POPULAR	ESTRUCTURA	BASTANTE
USO	RESIDENCIAL Y BAR	FACHADA	BASTANTE
PROPIEDAD	PRIVADA	CUBIERTA	BASTANTE
TIPOLOGIA	MANZANA CERRADA EN ESQUINA	OTROS	
Nº DE PLANTAS	DOS		
MATERIALES DE LA CONSTRUCCION		ESTADO DE CONSERVACION (bueno, regular, malo)	
ESTRUCTURA	PIEDRA Y MADERA	GENERAL	BUENO
FACHADA	PIEDRA SILLARES	FACHADA	BUENO
CUBIERTA	MADERA Y TEJA CERÁMICA	CUBIERTA	BUENO
CARPINTERIA	MADERA	CARPINTERIA	BUENO
OTROS	REJERÍA EN HUECOS DE PLANTA BAJA	OTROS

MEDIDAS DE PROTECCION, CONSERVACION Y RECUPERACION						
ELEMENTOS DE INTERÉS A PROTEGER			ELEMENTOS IMPROPIOS			
COMPOSICION DE LA FACHADA	SI					
VOLUMETRIA	SI					
FÁBRICAS	SI					
CUBIERTA	SI					
CHIMENEAS						
ALEROS/CORNISAS	SI					
BALCONES/GALERIAS						
ESCALERAS						
BLASONES/ESCUDOS						
DINTELES/JAMBAS/ALFEIZARES						
CARPINTERIAS						
REJERIAS	SI					
OTROS						
			TIPOS DE OBRAS PERMITIDAS			
			CONSERVACIÓN	SI	RECONSTRUCCIÓN (parcial)	SI
			MANTENIMIENTO	SI	REHABILITACIÓN	SI
			CONSOLIDACIÓN	SI	AMPLIACIÓN	NO
			RESTAURACIÓN	SI	DEMOLICIÓN (parcial)	SI
			REFORMA	SI	OTROS

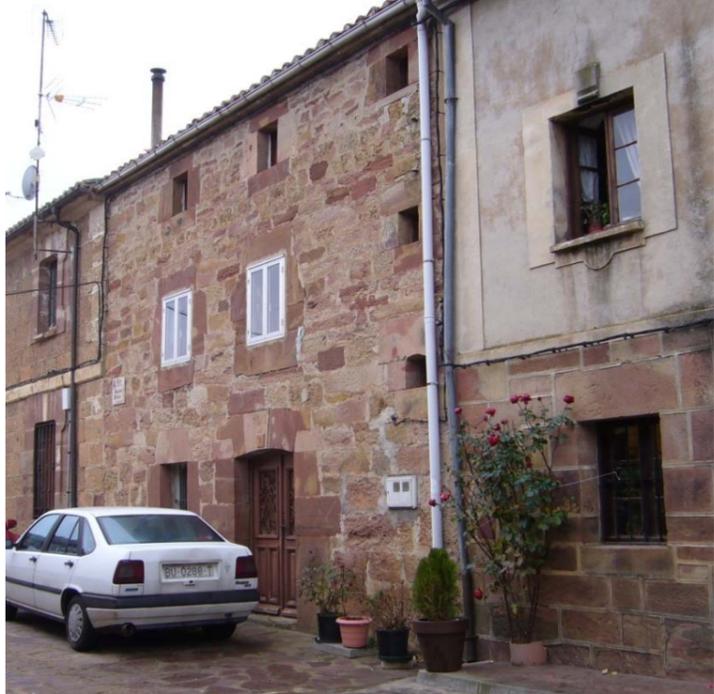
Planeamiento Núcleo	NORMAS URBANÍSTICAS MUNICIPALES DE VILLASUR DE HERREROS VILLASUR DE HERREROS	Nº FICHA <b>29</b>
ELEMENTO DIRECCION REF. CATASTRAL NATURALEZA	EDIFICIO CALLE SAGRADA FAMILIA, 1 76423-11 EDIFICIO DE VIVIENDA	GRADO DE PROTECCION <b>AMBIENTAL</b>

CARACTERISTICAS			
GENERALES		INTERÉS ARQUITECTONICO (mucho, bastante, poco, nada)	
ANTIGÜEDAD	SIGLO XX (1.903)	ORGANIZACIÓN INTERNA	POCO
ESTILO ARQUECT.	POPULAR	ESTRUCTURA	BASTANTE
USO	RESIDENCIAL	FACHADA	BASTANTE
PROPIEDAD	PRIVADA	CUBIERTA	BASTANTE
TIPOLOGIA	MANZANA CERRADA	OTROS	
Nº DE PLANTAS	DOS Y ENTRECUBIERTA		
MATERIALES DE LA CONSTRUCCION		ESTADO DE CONSERVACION (bueno, regular, malo)	
ESTRUCTURA	PIEDRA Y MADERA	GENERAL	BUENO
FACHADA	PIEDRA MAMPOSTERÍA Y SILLARES	FACHADA	BUENO
CUBIERTA	MADERA Y TEJA CERÁMICA	CUBIERTA	BUENO
CARPINTERIA	MADERA Y ALUMINIO	CARPINTERIA	BUENO
OTROS		OTROS

MEDIDAS DE PROTECCION, CONSERVACION Y RECUPERACION						
ELEMENTOS DE INTERÉS A PROTEGER			ELEMENTOS IMPROPIOS			
COMPOSICION DE LA FACHADA	SI		-CARPINTERÍA DE ALUMINIO EN SU COLOR COLOCADA A HACES EXTERIORES.			
VOLUMETRIA	SI					
FÁBRICAS	SI					
CUBIERTA	SI					
CHIMENEAS						
ALEROS/CORNISAS						
BALCONES/GALERIAS			TIPOS DE OBRAS PERMITIDAS			
ESCALERAS			CONSERVACIÓN	SI	RECONSTRUCCIÓN (parcial)	SI
BLASONES/ESCUDOS			MANTENIMIENTO	SI	REHABILITACIÓN	SI
DINTELES/JAMBAS/ALFEIZARES			CONSOLIDACIÓN	SI	AMPLIACIÓN	NO
CARPINTERIAS			RESTAURACIÓN	SI	DEMOLICIÓN (parcial)	SI
REJERIAS			REFORMA	SI	OTROS	
OTROS

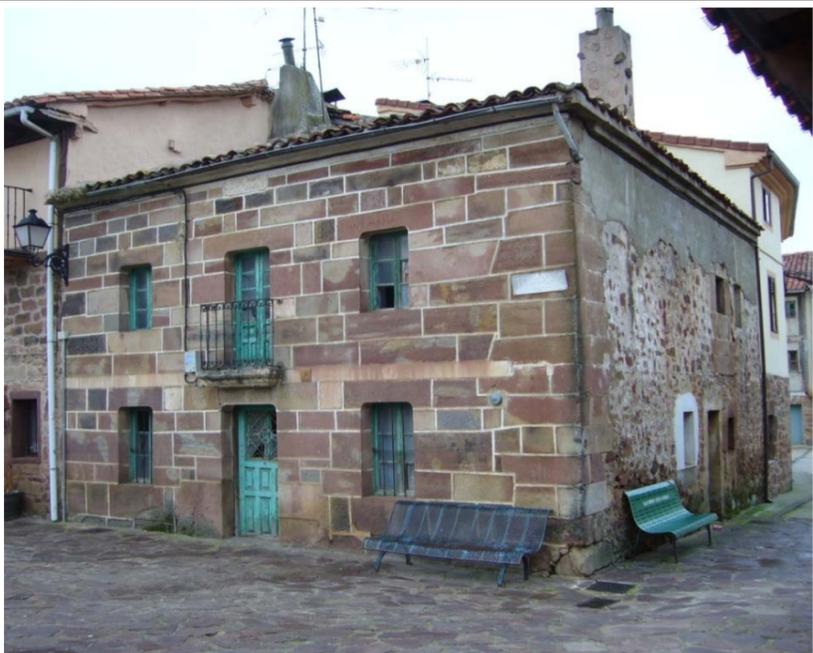
Planeamiento Núcleo	NORMAS URBANÍSTICAS MUNICIPALES DE VILLASUR DE HERREROS VILLASUR DE HERREROS	Nº FICHA <b>30</b>
ELEMENTO DIRECCION REF. CATASTRAL NATURALEZA	EDIFICIO PLAZA ESTUDIANTE, 3 76426-02 EDIFICIO DE VIVIENDA	GRADO DE PROTECCION <b>AMBIENTAL</b>

CARACTERISTICAS			
GENERALES		INTERÉS ARQUITECTONICO (mucho, bastante, poco, nada)	
ANTIGÜEDAD	SIGLO XX	ORGANIZACIÓN INTERNA	POCO
ESTILO ARQUECT.	POPULAR	ESTRUCTURA	BASTANTE
USO	RESIDENCIAL (DESHABITADO)	FACHADA	BASTANTE
PROPIEDAD	PRIVADA	CUBIERTA	BASTANTE
TIPOLOGIA	MANZANA CERRADA EN ESQUINA	OTROS	
Nº DE PLANTAS	DOS		
MATERIALES DE LA CONSTRUCCION		ESTADO DE CONSERVACION (bueno, regular, malo)	
ESTRUCTURA	PIEDRA Y MADERA	GENERAL	BUENO
FACHADA	PIEDRA SILLERÍA FACH. PRINC. MAMPOST. LATERAL	FACHADA	BUENO
CUBIERTA	MADERA Y TEJA CERÁMICA	CUBIERTA	BUENO
CARPINTERIA	MADERA	CARPINTERIA	BUENO
OTROS	BALCÓN PIEDRA Y ANTEPECHO DE FORJA	OTROS

MEDIDAS DE PROTECCION, CONSERVACION Y RECUPERACION						
ELEMENTOS DE INTERÉS A PROTEGER			ELEMENTOS IMPROPIOS			
COMPOSICION DE LA FACHADA	SI (PRINCIPAL Y LATERAL)		-HUECO DE VENTANA PLANTA BAJA FACHADA LATERAL RECERCADO CON REVOCO Y PINTURA BLANCA.			
VOLUMETRIA	SI		-REVOCO DE REPARACIÓN DE FACHDA LATERAL.			
FÁBRICAS	SI					
CUBIERTA	SI					
CHIMENEAS						
ALEROS/CORNISAS						
BALCONES/GALERIAS	SI					
ESCALERAS						
BLASONES/ESCUDOS						
DINTELES/JAMBAS/ALFEIZARES			TIPOS DE OBRAS PERMITIDAS			
CARPINTERIAS			CONSERVACIÓN	SI	RECONSTRUCCIÓN (parcial)	SI
REJERIAS	DE BALCÓN		MANTENIMIENTO	SI	REHABILITACIÓN	SI
OTROS	INSCRIPCIONES FACHADA PRINC.		CONSOLIDACIÓN	SI	AMPLIACIÓN	NO
			RESTAURACIÓN	SI	DEMOLICIÓN (parcial)	SI
			REFORMA	SI	OTROS

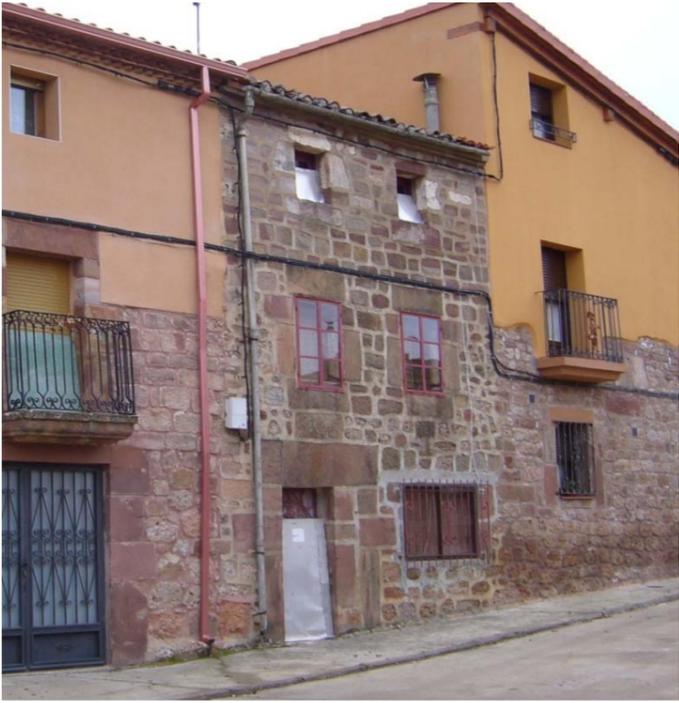
Planeamiento Núcleo	NORMAS URBANÍSTICAS MUNICIPALES DE VILLASUR DE HERREROS VILLASUR DE HERREROS	Nº FICHA <b>31</b>
ELEMENTO DIRECCION REF. CATASTRAL NATURALEZA	EDIFICIO CALLE BURGOS, 24 75431-07 EDIFICIO DE VIVIENDA	GRADO DE PROTECCION <b>AMBIENTAL</b>

CARACTERISTICAS			
GENERALES		INTERÉS ARQUITECTONICO (mucho, bastante, poco, nada)	
ANTIGÜEDAD	SIGLO XIX	ORGANIZACIÓN INTERNA	POCO
ESTILO ARQUECT.	POPULAR	ESTRUCTURA	BASTANTE
USO	RESIDENCIAL	FACHADA	BASTANTE
PROPIEDAD	PRIVADA	CUBIERTA	BASTANTE
TIPOLOGIA	MANZANA CERRADA CON FACHADA A DOS CALLES	OTROS	
Nº DE PLANTAS	TRES		
MATERIALES DE LA CONSTRUCCION		ESTADO DE CONSERVACION (bueno, regular, malo)	
ESTRUCTURA	PIEDRA Y MADERA	GENERAL	BUENO
FACHADA	PIEDRA MAMPOSTERÍA	FACHADA	BUENO
CUBIERTA	MADERA Y TEJA CERÁMICA	CUBIERTA	BUENO
CARPINTERIA	MADERA Y METÁLICA	CARPINTERIA	BUENO
OTROS		OTROS

MEDIDAS DE PROTECCION, CONSERVACION Y RECUPERACION									
ELEMENTOS DE INTERÉS A PROTEGER			ELEMENTOS IMPROPIOS						
COMPOSICION DE LA FACHADA	SI (AMBAS)		-CARPINTERÍA METÁLICA EN PLANTA 1ª COLOCADA A HACES EXTERIORES -DIMENSIÓN HUECO DE VENTANA PLANTA BAJA -CARPINTERÍA DE ALUMINIO EN SU COLOR DE PUERTA PRINCIPAL						
VOLUMETRIA	SI								
FÁBRICAS	SI								
CUBIERTA	SI								
CHIMENEAS									
ALEROS/CORNISAS			<b>TIPOS DE OBRAS PERMITIDAS</b>						
BALCONES/GALERIAS									
ESCALERAS									
BLASONES/ESCUDOS									
DINTELES/JAMBAS/ALFEIZARES						CONSERVACIÓN	SI	RECONSTRUCCIÓN (parcial)	SI
CARPINTERIAS						MANTENIMIENTO	SI	REHABILITACIÓN	SI
REJERIAS						CONSOLIDACIÓN	SI	AMPLIACIÓN	NO
OTROS			RESTAURACIÓN	SI	DEMOLICIÓN (parcial)	SI			
			REFORMA	SI	OTROS

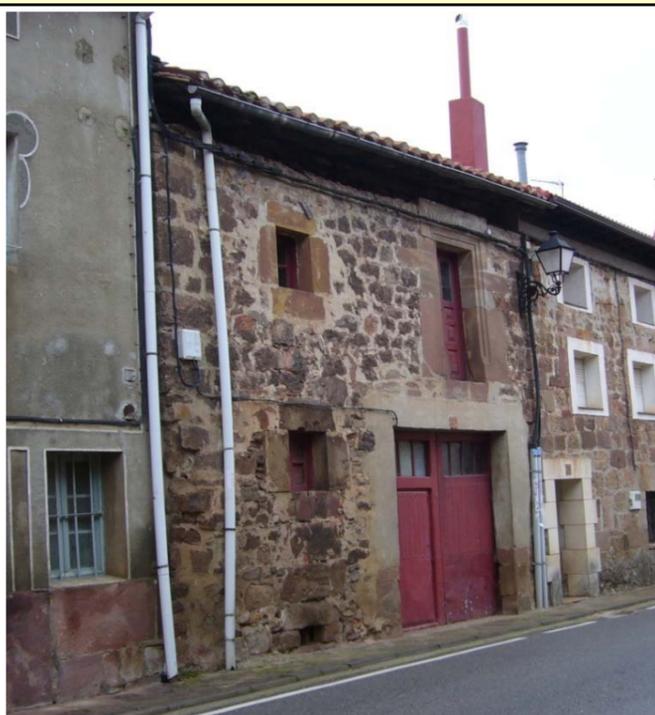
Nº FICHA **32**

GENERALES		INTERÉS ARQUITECTÓNICO (mucho, bastante, poco, nada)	
ANTIGÜEDAD	SIGLO XIX	ORGANIZACIÓN INTERNA	POCO
ESTILO ARQUECT.	POPULAR	ESTRUCTURA	BASTANTE
USO	ALMACÉN-HENIL	FACHADA	BASTANTE
PROPIEDAD	PRIVADA	CUBIERTA	BASTANTE
TIPOLOGIA	MANZANA CERRADA	OTROS	
Nº DE PLANTAS	DOS		
MATERIALES DE LA CONSTRUCCION		ESTADO DE CONSERVACION (bueno, regular, malo)	
ESTRUCTURA	PIEDRA Y MADERA	GENERAL	REGULAR
FACHADA	PIEDRA MAMPOSTERÍA Y SILLERÍA	FACHADA	REGULAR
CUBIERTA	MADERA Y TEJA CERÁMICA	CUBIERTA	REGULAR
CARPINTERIA	MADERA	CARPINTERIA	REGULAR
OTROS		OTROS

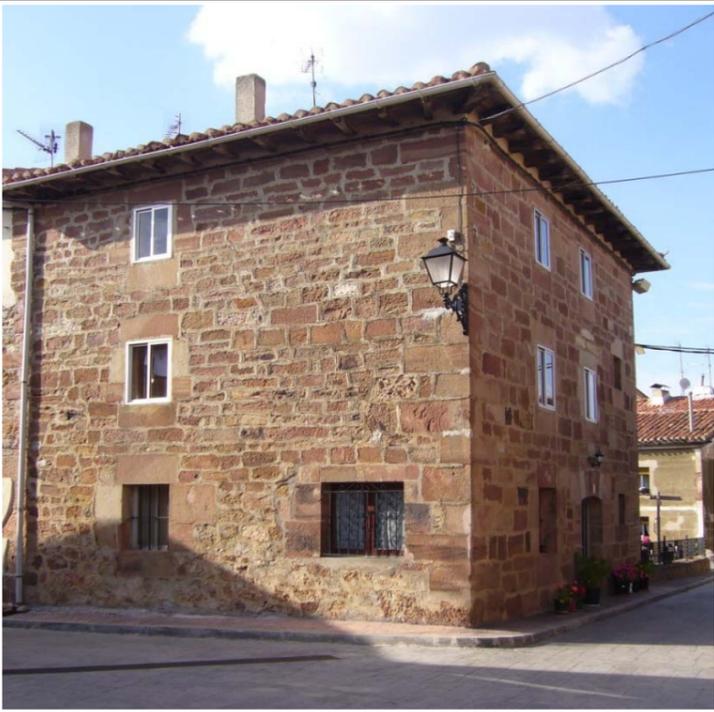
FOTOGRAFIA	PLANO DE EMPLAZAMIENTO

CARACTERISTICAS			
GENERALES		INTERÉS ARQUITECTONICO (mucho, bastante, poco, nada)	
ANTIGÜEDAD	SIGLO XIX	ORGANIZACIÓN INTERNA	POCO
ESTILO ARQUECT.	POPULAR	ESTRUCTURA	BASTANTE
USO	RESIDENCIAL	FACHADA	BASTANTE
PROPIEDAD	PRIVADA	CUBIERTA	BASTANTE
TIPOLOGIA	MANZANA CERRADA. EN ESQUINA, TRES FACHADAS	OTROS	
Nº DE PLANTAS	TRES		
MATERIALES DE LA CONSTRUCCION		ESTADO DE CONSERVACION (bueno, regular, malo)	
ESTRUCTURA	PIEDRA Y MADERA	GENERAL	BUENO
FACHADA	PIEDRA MAMPOSTERÍA Y SILLERÍA (TODAS)	FACHADA	BUENO
CUBIERTA	MADERA Y TEJA CERÁMICA	CUBIERTA	BUENO
CARPINTERIA	MADERA Y ALUMINIO	CARPINTERIA	BUENO
OTROS		OTROS

MEDIDAS DE PROTECCION, CONSERVACION Y RECUPERACION						
ELEMENTOS DE INTERÉS A PROTEGER			ELEMENTOS IMPROPIOS			
COMPOSICION DE LA FACHADA	SI		-SOBREVENTANAS DE ALUMINIO EN SU COLOR			
VOLUMETRIA	SI					
FÁBRICAS	SI					
CUBIERTA	SI					
CHIMENEAS						
ALEROS/CORNISAS	SI					
BALCONES/GALERIAS			TIPOS DE OBRAS PERMITIDAS			
ESCALERAS			CONSERVACIÓN	SI	RECONSTRUCCIÓN (parcial)	SI
BLASONES/ESCUDOS			MANTENIMIENTO	SI	REHABILITACIÓN	SI
DINTELES/JAMBAS/ALFEIZARES			CONSOLIDACIÓN	SI	AMPLIACIÓN	NO
CARPINTERIAS			RESTAURACIÓN	SI	DEMOLICIÓN (parcial)	SI
REJERIAS			REFORMA	SI	OTROS	
OTROS

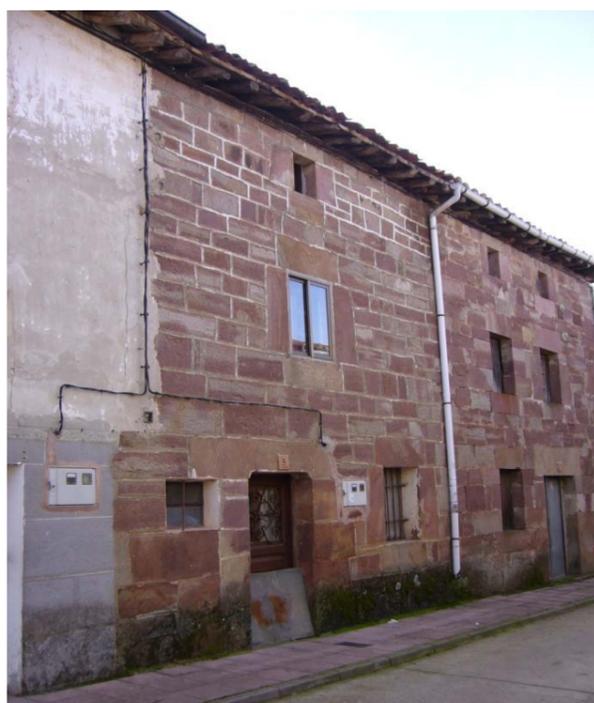
## FOTOGRAFIA

GENERALES		INTERÉS ARQUITECTÓNICO (mucho, bastante, poco, nada)	
ANTIGÜEDAD	SIGLO XIX	ORGANIZACIÓN INTERNA	POCO
ESTILO ARQUECT.	POPULAR	ESTRUCTURA	BASTANTE
USO	RESIDENCIAL	FACHADA	BASTANTE
PROPIEDAD	PRIVADA	CUBIERTA	BASTANTE
TIPOLOGIA	MANZANA CERRADA	OTROS	
Nº DE PLANTAS	DOS Y ENTRECUBIERTA		
MATERIALES DE LA CONSTRUCCION		ESTADO DE CONSERVACION (bueno, regular, malo)	
ESTRUCTURA	PIEDRA Y MADERA	GENERAL	BUENO
FACHADA	PIEDRA SILLERÍA	FACHADA	BUENO
CUBIERTA	MADERA Y TEJA CERÁMICA	CUBIERTA	REGULAR
CARPINTERIA	MADERA Y ALUMINIO	CARPINTERIA	BUENO
OTROS		OTROS

ELEMENTOS DE INTERÉS A PROTEGER		ELEMENTOS IMPROPIOS			
COMPOSICION DE LA FACHADA	SI	-SOBREVENTANA DE ALUMINIO EN PLANTA 1ª			
VOLUMETRIA	SI				
FÁBRICAS	SI				
CUBIERTA	SI				
CHIMENEAS					
ALEROS/CORNISAS					
BALCONES/GALERIAS					
ESCALERAS		TIPOS DE OBRAS PERMITIDAS			
BLASONES/ESCUDOS		CONSERVACIÓN	SI	RECONSTRUCCIÓN (parcial)	SI
DINTELES/JAMBAS/ALFEIZARES		MANTENIMIENTO	SI	REHABILITACIÓN	SI
CARPINTERIAS	PUERTA DE ENTRADA	CONSOLIDACIÓN	SI	AMPLIACIÓN	NO
REJERIAS		RESTAURACIÓN	SI	DEMOLICIÓN (parcial)	SI
OTROS		REFORMA	SI	OTROS

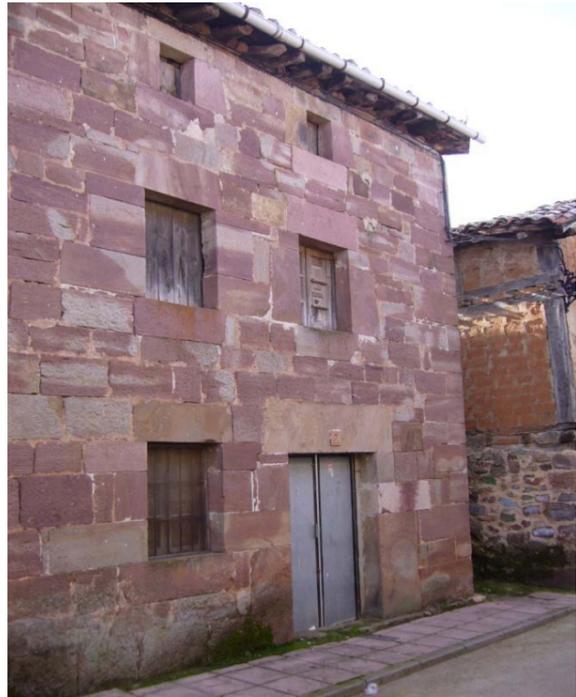
FOTOGRAFIA	PLANO DE EMPLAZAMIENTO

CARACTERISTICAS			
GENERALES		INTERÉS ARQUITECTONICO (mucho, bastante, poco, nada)	
ANTIGÜEDAD	SIGLO XIX	ORGANIZACIÓN INTERNA	POCO
ESTILO ARQUECT.	POPULAR	ESTRUCTURA	BASTANTE
USO	ALMACÉN	FACHADA	BASTANTE
PROPIEDAD	PRIVADA	CUBIERTA	BASTANTE
TIPOLOGIA	MANZANA CERRADA	OTROS	
Nº DE PLANTAS	DOS Y ENTRECUBIERTA		
MATERIALES DE LA CONSTRUCCION		ESTADO DE CONSERVACION (bueno, regular, malo)	
ESTRUCTURA	PIEDRA Y MADERA	GENERAL	REGULAR
FACHADA	PIEDRA SILLERÍA	FACHADA	BUENO
CUBIERTA	MADERA Y TEJA CERÁMICA	CUBIERTA	REGULAR
CARPINTERIA	MADERA Y PUERTA METÁLICA	CARPINTERIA	REGULAR
OTROS		OTROS

MEDIDAS DE PROTECCION, CONSERVACION Y RECUPERACION									
ELEMENTOS DE INTERÉS A PROTEGER			ELEMENTOS IMPROPIOS						
COMPOSICION DE LA FACHADA	SI		-PUERTA DE ENTRADA METÁLICA -FALTA DE CARPINTERÍA EN VENTANA DE PLANTA 1ª Y HUECOS DE ENTRECUBIERTA						
VOLUMETRIA	SI								
FÁBRICAS	SI								
CUBIERTA	SI								
CHIMENEAS			<b>TIPOS DE OBRAS PERMITIDAS</b>						
ALEROS/CORNISAS									
BALCONES/GALERIAS									
ESCALERAS									
BLASONES/ESCUDOS									
DINTELES/JAMBAS/ALFEIZARES						CONSERVACIÓN	SI	RECONSTRUCCIÓN (parcial)	SI
CARPINTERIAS						MANTENIMIENTO	SI	REHABILITACIÓN	SI
REJERIAS						CONSOLIDACIÓN	SI	AMPLIACIÓN	NO
OTROS			RESTAURACIÓN	SI	DEMOLICIÓN (parcial)	SI			
			REFORMA	SI	OTROS

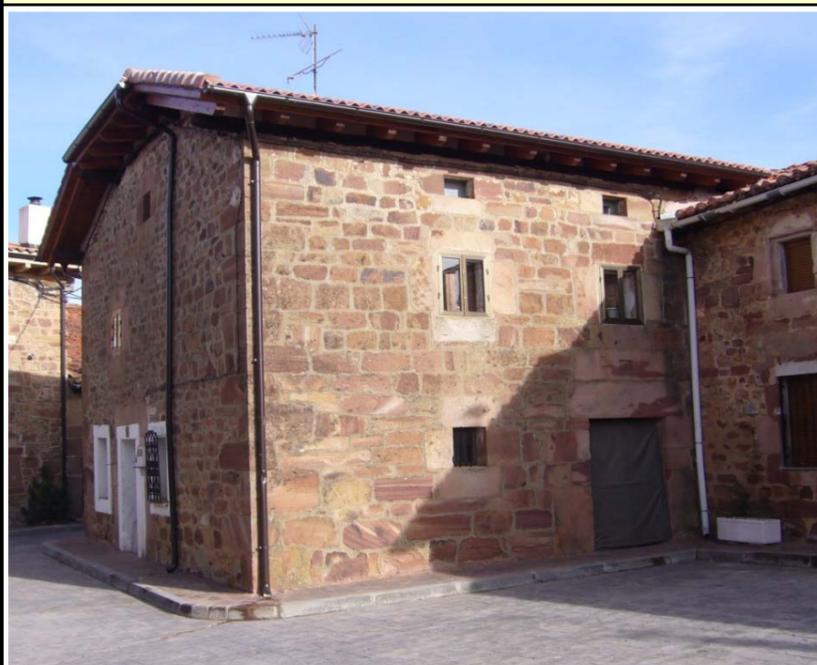
## FOTOGRAFIA

GENERALES		INTERÉS ARQUITECTÓNICO (mucho, bastante, poco, nada)	
ANTIGÜEDAD	SIGLO XIX	ORGANIZACIÓN INTERNA	POCO
ESTILO ARQUECT.	POPULAR	ESTRUCTURA	BASTANTE
USO	RESIDENCIAL	FACHADA	BASTANTE
PROPIEDAD	PRIVADA	CUBIERTA	BASTANTE
TIPOLOGIA	MANZANA CERRADA EN ESQUINA	OTROS	
Nº DE PLANTAS	DOS Y ENTRECUBIERTA		
MATERIALES DE LA CONSTRUCCION		ESTADO DE CONSERVACION (bueno, regular, malo)	
ESTRUCTURA	PIEDRA Y MADERA	GENERAL	BUENO
FACHADA	PIEDRA MAMPOSTERÍA Y SILLERÍA	FACHADA	BUENO
CUBIERTA	MADERA Y TEJA CERÁMICA	CUBIERTA	BUENO
CARPINTERIA	MADERA Y ALUMINIO	CARPINTERIA	BUENO
OTROS		OTROS

ELEMENTOS DE INTERÉS A PROTEGER		ELEMENTOS IMPROPIOS			
COMPOSICION DE LA FACHADA	SI	-SOBREVENTANAS DE ALUMINIO - RECERCADO HUECOS PLANTA BAJA CON REVOCO Y PINTURA BLANCA			
VOLUMETRIA	SI				
FÁBRICAS	SI				
CUBIERTA	SI				
CHIMENEAS					
ALEROS/CORNISAS					
BALCONES/GALERIAS		TIPOS DE OBRAS PERMITIDAS			
ESCALERAS		CONSERVACIÓN	SI	RECONSTRUCCIÓN (parcial)	SI
BLASONES/ESCUDOS		MANTENIMIENTO	SI	REHABILITACIÓN	SI
DINTELES/JAMBAS/ALFEIZARES		CONSOLIDACIÓN	SI	AMPLIACIÓN	NO
CARPINTERIAS		RESTAURACIÓN	SI	DEMOLICIÓN (parcial)	SI
REJERIAS		REFORMA	SI	OTROS	
OTROS

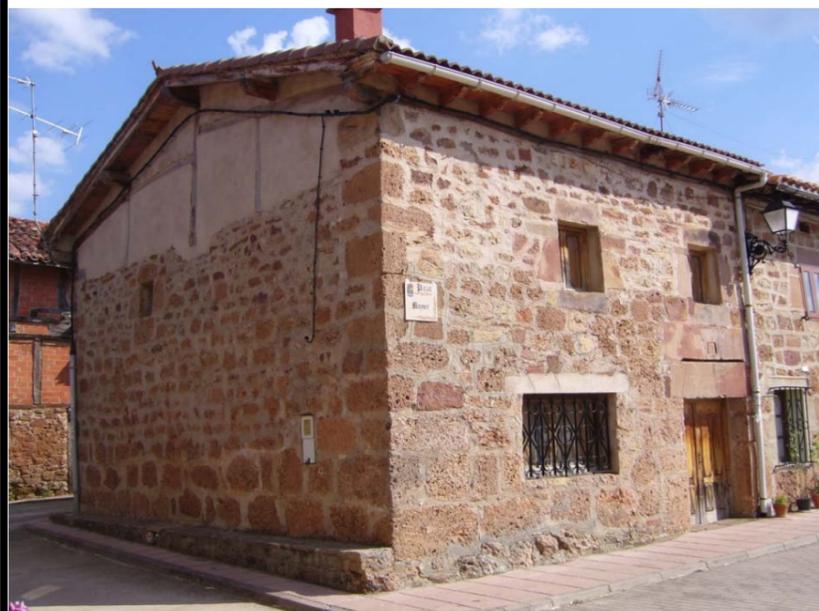
FOTOGRAFIA

GENERALES		INTERÉS ARQUITECTÓNICO (mucho, bastante, poco, nada)	
ANTIGÜEDAD	SIGLO XIX (1.865)	ORGANIZACIÓN INTERNA	POCO
ESTILO ARQUECT.	POPULAR	ESTRUCTURA	BASTANTE
USO	RESIDENCIAL	FACHADA	BASTANTE
PROPIEDAD	PRIVADA	CUBIERTA	BASTANTE
TIPOLOGIA	MANZANA CERRADA EN ESQUINA, TRES FACHADAS	OTROS	
Nº DE PLANTAS	TRES		
MATERIALES DE LA CONSTRUCCION		ESTADO DE CONSERVACION (bueno, regular, malo)	
ESTRUCTURA	PIEDRA Y MADERA	GENERAL	BUENO
FACHADA	PIEDRA MAMPOST Y SILLERÍA FACHADA PRINC. MAMPOST. Y ENTRAMADO-REVOCO FACH. LATER.	FACHADA	BUENO
CUBIERTA	MADERA Y TEJA CERÁMICA	CUBIERTA	BUENO
CARPINTERIA	MADERA	CARPINTERIA	BUENO
OTROS	DOBLE DINTEL PUERTA ENTRADA	OTROS

ELEMENTOS DE INTERÉS A PROTEGER		ELEMENTOS IMPROPIOS			
COMPOSICION DE LA FACHADA	SI	-LONGITUD VENTANA PLANTA BAJA Y DINTEL DE HORMIGÓN			
VOLUMETRIA	SI				
FÁBRICAS	SI (TODAS)				
CUBIERTA	SI				
CHIMENEAS					
ALEROS/CORNISAS	SI				
BALCONES/GALERIAS					
ESCALERAS		TIPOS DE OBRAS PERMITIDAS			
BLASONES/ESCUDOS		CONSERVACIÓN	SI	RECONSTRUCCIÓN (parcial)	SI
DINTELES/JAMBAS/ALFEIZARES	DOBLE DINTEL PUERTA ENTRADA	MANTENIMIENTO	SI	REHABILITACIÓN	SI
CARPINTERIAS		CONSOLIDACIÓN	SI	AMPLIACIÓN	NO
REJERIAS		RESTAURACIÓN	SI	DEMOLICIÓN (parcial)	SI
OTROS	INSCRIPCIÓN DINTEL PUERTA	REFORMA	SI	OTROS

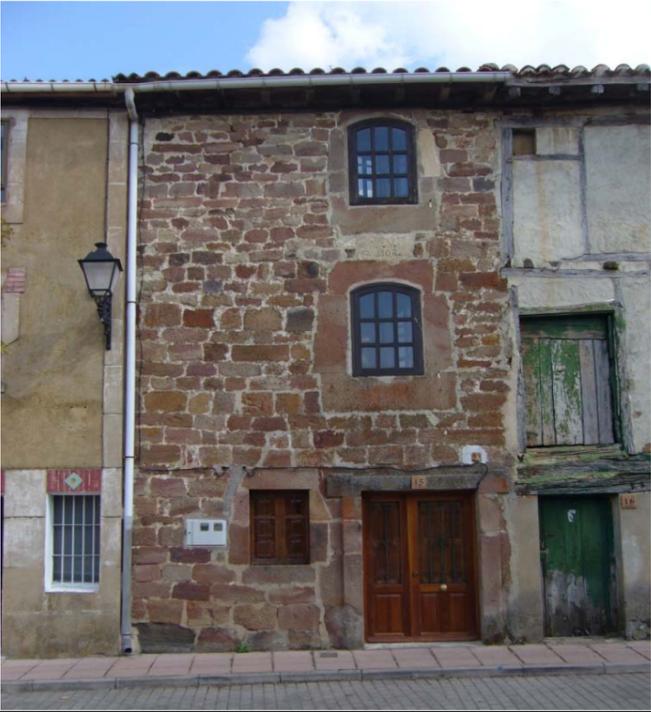
FOTOGRAFIA	PLANO DE EMPLAZAMIENTO

CARACTERISTICAS			
GENERALES		INTERÉS ARQUITECTONICO (mucho, bastante, poco, nada)	
ANTIGÜEDAD	SIGLO XX (1.908)	ORGANIZACIÓN INTERNA	POCO
ESTILO ARQUECT.	POPULAR	ESTRUCTURA	BASTANTE
USO	RESIDENCIAL	FACHADA	BASTANTE
PROPIEDAD	PRIVADA	CUBIERTA	BASTANTE
TIPOLOGIA	MANZANA CERRADA	OTROS	
Nº DE PLANTAS	TRES		
MATERIALES DE LA CONSTRUCCION		ESTADO DE CONSERVACION (bueno, regular, malo)	
ESTRUCTURA	PIEDRA Y MADERA	GENERAL	BUENO
FACHADA	PIEDRA MAMPOSTERÍA Y SILLERÍA	FACHADA	BUENO
CUBIERTA	MADERA Y TEJA CERÁMICA	CUBIERTA	BUENO
CARPINTERIA	MADERA	CARPINTERIA	BUENO
OTROS		OTROS

MEDIDAS DE PROTECCION, CONSERVACION Y RECUPERACION						
ELEMENTOS DE INTERÉS A PROTEGER			ELEMENTOS IMPROPIOS			
COMPOSICION DE LA FACHADA	SI		-CARPINTERÍA DE VENTANAS COLOCADA A HACES EXTERIORES			
VOLUMETRIA	SI					
FÁBRICAS	SI					
CUBIERTA	SI					
CHIMENEAS						
ALEROS/CORNISAS						
BALCONES/GALERIAS			TIPOS DE OBRAS PERMITIDAS			
ESCALERAS			CONSERVACIÓN	SI	RECONSTRUCCIÓN (parcial)	SI
BLASONES/ESCUDOS			MANTENIMIENTO	SI	REHABILITACIÓN	SI
DINTELES/JAMBAS/ALFEIZARES			CONSOLIDACIÓN	SI	AMPLIACIÓN	NO
CARPINTERIAS			RESTAURACIÓN	SI	DEMOLICIÓN (parcial)	SI
REJERIAS			REFORMA	SI	OTROS	
OTROS

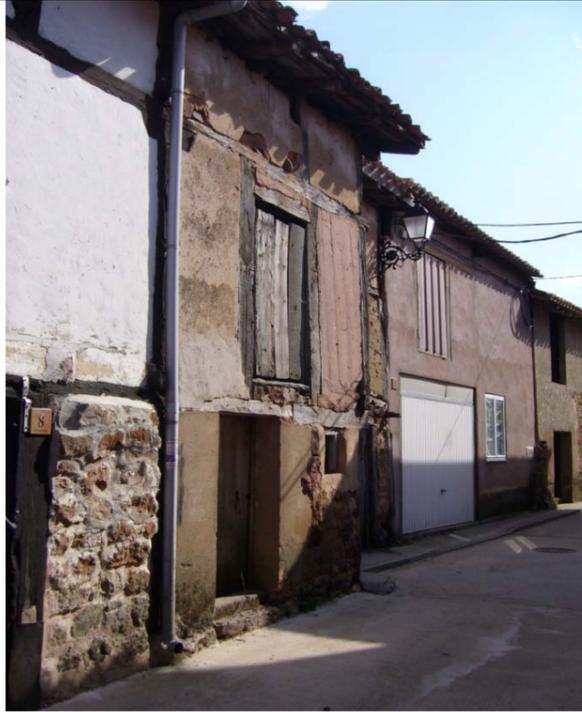
FOTOGRAFIA	PLANO DE EMPLAZAMIENTO

CARACTERÍSTICAS			
GENERALES		INTERÉS ARQUITECTÓNICO (mucho, bastante, poco, nada)	
ANTIGÜEDAD	SIGLO XIX	ORGANIZACIÓN INTERNA	POCO
ESTILO ARQUECT.	POPULAR	ESTRUCTURA	BASTANTE
USO	ALMACÉN-HENIL	FACHADA	BASTANTE
PROPIEDAD	PRIVADA	CUBIERTA	BASTANTE
TIPOLOGIA	MANZANA CERRADA	OTROS	HUECO TRADICIONAL DE HENIL EN 1ª PLANTA: MUCHO
Nº DE PLANTAS	DOS Y ENTRECUBIERTA		
MATERIALES DE LA CONSTRUCCION		ESTADO DE CONSERVACION (bueno, regular, malo)	
ESTRUCTURA	PIEDRA Y MADERA	GENERAL	REGULAR
FACHADA	PIEDRA MAMPOSTERÍA PLANTA BAJA. ENTAMADO Y REVOCO PLANTAS ALTAS	FACHADA	REGULAR
CUBIERTA	MADERA Y TEJA CERÁMICA	CUBIERTA	REGULAR
CARPINTERIA	MADERA	CARPINTERIA	REGULAR
OTROS		OTROS

MEDIDAS DE PROTECCION, CONSERVACION Y RECUPERACION						
ELEMENTOS DE INTERÉS A PROTEGER			ELEMENTOS IMPROPIOS			
COMPOSICION DE LA FACHADA	SI		-PORTON REDUCIDO DEL ORIGINAL EN LADRILLO Y REVOCO			
VOLUMETRIA	SI					
FÁBRICAS	SI					
CUBIERTA	SI					
CHIMENEAS						
ALEROS/CORNISAS						
BALCONES/GALERIAS						
ESCALERAS			TIPOS DE OBRAS PERMITIDAS			
BLASONES/ESCUDOS			CONSERVACIÓN	SI	RECONSTRUCCIÓN (parcial)	SI
DINTELES/JAMBAS/ALFEIZARES			MANTENIMIENTO	SI	REHABILITACIÓN	SI
CARPINTERIAS	HUECO 1ª PLANTA		CONSOLIDACIÓN	SI	AMPLIACIÓN	NO
REJERIAS			RESTAURACIÓN	SI	DEMOLICIÓN (parcial)	SI
OTROS	UNIDAD COMPOSITIVA CON EDIFICIOS CONTIGUOS.		REFORMA	SI	OTROS

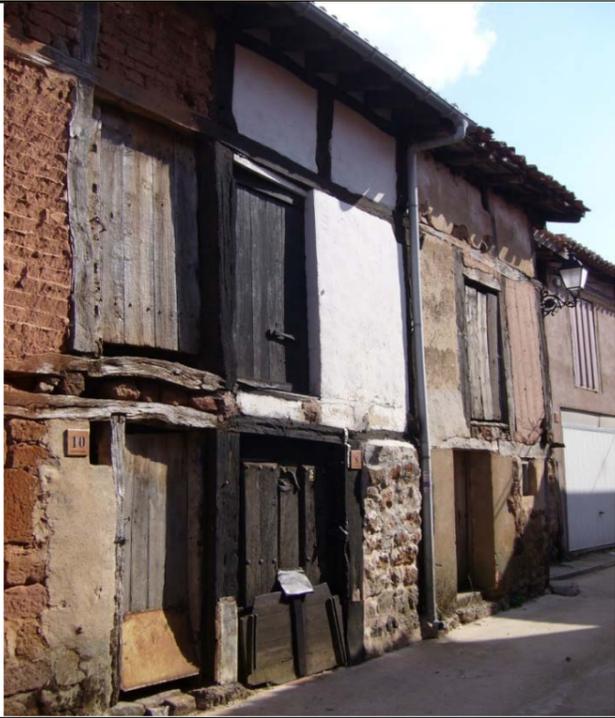
FOTOGRAFIA	PLANO DE EMPLAZAMIENTO

CARACTERISTICAS			
GENERALES		INTERÉS ARQUITECTONICO (mucho, bastante, poco, nada)	
ANTIGÜEDAD	SIGLO XIX	ORGANIZACIÓN INTERNA	POCO
ESTILO ARQUECT.	POPULAR	ESTRUCTURA	BASTANTE
USO	ALMACÉN-HENIL	FACHADA	BASTANTE
PROPIEDAD	PRIVADA	CUBIERTA	BASTANTE
TIPOLOGIA	MANZANA CERRADA	OTROS	HUECO TRADICIONAL DE HENIL EN 1ª PLANTA: MUCHO
Nº DE PLANTAS	DOS Y ENTRECUBIERTA		
MATERIALES DE LA CONSTRUCCION		ESTADO DE CONSERVACION (bueno, regular, malo)	
ESTRUCTURA	PIEDRA Y MADERA	GENERAL	BUENO
FACHADA	PIEDRA MAMPOSTERÍA PLANTA BAJA. ENTRAMADO Y REVOCO PLANTAS ALTAS	FACHADA	BUENO
CUBIERTA	MADERA Y TEJA CERÁMICA	CUBIERTA	BUENO
CARPINTERIA	MADERA Y ALUMINIO	CARPINTERIA	BUENO
OTROS		OTROS

MEDIDAS DE PROTECCION, CONSERVACION Y RECUPERACION						
ELEMENTOS DE INTERÉS A PROTEGER			ELEMENTOS IMPROPIOS			
COMPOSICION DE LA FACHADA	SI		-COLOR BLANCO EN PINTURA DE REVOCO			
VOLUMETRIA	SI					
FÁBRICAS	SI					
CUBIERTA	SI					
CHIMENEAS						
ALEROS/CORNISAS						
BALCONES/GALERIAS						
ESCALERAS			TIPOS DE OBRAS PERMITIDAS			
BLASONES/ESCUDOS			CONSERVACIÓN	SI	RECONSTRUCCIÓN (parcial)	SI
DINTELES/JAMBAS/ALFEIZARES			MANTENIMIENTO	SI	REHABILITACIÓN	SI
CARPINTERIAS	PORTÓN Y HUECO 1ª PLANTA		CONSOLIDACIÓN	SI	AMPLIACIÓN	NO
REJERIAS			RESTAURACIÓN	SI	DEMOLICIÓN (parcial)	SI
OTROS	UNIDAD COMPOSITIVA CON EDIFICIOS CONTIGUOS.		REFORMA	SI	OTROS

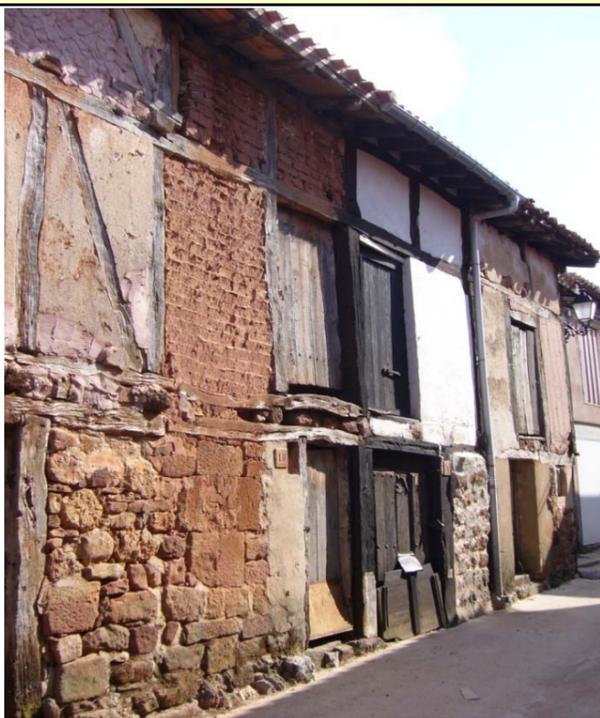
## FOTOGRAFIA

GENERALES		INTERÉS ARQUITECTONICO (mucho, bastante, poco, nada)	
ANTIGÜEDAD	SIGLO XIX	ORGANIZACIÓN INTERNA	POCO
ESTILO ARQUECT.	POPULAR	ESTRUCTURA	BASTANTE
USO	ALMACÉN-HENIL	FACHADA	BASTANTE
PROPIEDAD	PRIVADA	CUBIERTA	BASTANTE
TIPOLOGIA	MANZANA CERRADA	OTROS	HUECO TRADICIONAL DE HENIL EN 1ª PLANTA: MUCHO
Nº DE PLANTAS	DOS Y ENTRECUBIERTA		
MATERIALES DE LA CONSTRUCCION		ESTADO DE CONSERVACION (bueno, regular, malo)	
ESTRUCTURA	PIEDRA Y MADERA	GENERAL	REGULAR
FACHADA	PIEDRA MAMPOSTERÍA PLANTA BAJA. ADOBE PLANTAS ALTAS	FACHADA	REGULAR
CUBIERTA	MADERA Y TEJA CERÁMICA	CUBIERTA	REGULAR
CARPINTERIA	MADERA	CARPINTERIA	REGULAR
OTROS		OTROS

ELEMENTOS DE INTERÉS A PROTEGER		ELEMENTOS IMPROPIOS							
COMPOSICION DE LA FACHADA	SI	-REPARACIÓN CON MORTERO DE MOCHETA DE PORTÓN							
VOLUMETRIA	SI								
FÁBRICAS	SI								
CUBIERTA	SI								
CHIMENEAS									
ALEROS/CORNISAS									
BALCONES/GALERIAS		TIPOS DE OBRAS PERMITIDAS							
ESCALERAS									
BLASONES/ESCUDOS						CONSERVACIÓN	SI	RECONSTRUCCIÓN (parcial)	SI
DINTELES/JAMBAS/ALFEIZARES						MANTENIMIENTO	SI	REHABILITACIÓN	SI
CARPINTERIAS	PORTÓN Y HUECO 1ª PLANTA					CONSOLIDACIÓN	SI	AMPLIACIÓN	NO
REJERIAS						RESTAURACIÓN	SI	DEMOLICIÓN (parcial)	SI
OTROS	UNIDAD COMPOSITIVA CON EDIFICIOS CONTIGUOS.					REFORMA	SI	OTROS

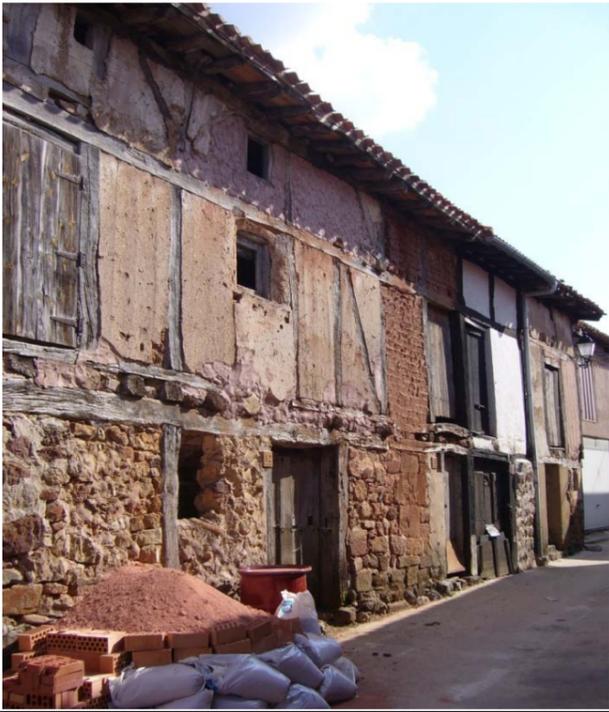
FOTOGRAFIA	PLANO DE EMPLAZAMIENTO

CARACTERISTICAS			
GENERALES		INTERÉS ARQUITECTONICO (mucho, bastante, poco, nada)	
ANTIGÜEDAD	SIGLO XIX	ORGANIZACIÓN INTERNA	POCO
ESTILO ARQUECT.	POPULAR	ESTRUCTURA	BASTANTE
USO	ALMACÉN-HENIL	FACHADA	BASTANTE
PROPIEDAD	PRIVADA	CUBIERTA	BASTANTE
TIPOLOGIA	MANZANA CERRADA	OTROS	
Nº DE PLANTAS	DOS Y ENTRECUBIERTA		
MATERIALES DE LA CONSTRUCCION		ESTADO DE CONSERVACION (bueno, regular, malo)	
ESTRUCTURA	PIEDRA Y MADERA	GENERAL	REGULAR (EN REPARACIÓN)
FACHADA	PIEDRA MAMPOSTERÍA PLANTA BAJA. ENTRAMADO Y REVOCO PLANTAS ALTAS	FACHADA	REGULAR
CUBIERTA	MADERA Y TEJA CERÁMICA	CUBIERTA	REGULAR
CARPINTERIA	MADERA	CARPINTERIA	REGULAR
OTROS		OTROS

MEDIDAS DE PROTECCION, CONSERVACION Y RECUPERACION									
ELEMENTOS DE INTERÉS A PROTEGER			ELEMENTOS IMPROPIOS						
COMPOSICION DE LA FACHADA	SI		-HUECO TRADICIONAL DE HENIL EN 1ª PLANTA CEGADO MITAD INFERIOR -TEXTURA Y COLOR DE REVOCO EN FACHADA DE ENTRECUBIERTA						
VOLUMETRIA	SI								
FÁBRICAS	SI								
CUBIERTA	SI								
CHIMENEAS									
ALEROS/CORNISAS			<b>TIPOS DE OBRAS PERMITIDAS</b>						
BALCONES/GALERIAS									
ESCALERAS									
BLASONES/ESCUDOS									
DINTELES/JAMBAS/ALFEIZARES						CONSERVACIÓN	SI	RECONSTRUCCIÓN (parcial)	SI
CARPINTERIAS	PORTÓN					MANTENIMIENTO	SI	REHABILITACIÓN	SI
REJERIAS						CONSOLIDACIÓN	SI	AMPLIACIÓN	NO
OTROS	UNIDAD COMPOSITIVA CON EDIFICIOS CONTIGUOS.					RESTAURACIÓN	SI	DEMOLICIÓN (parcial)	SI
			REFORMA	SI	OTROS

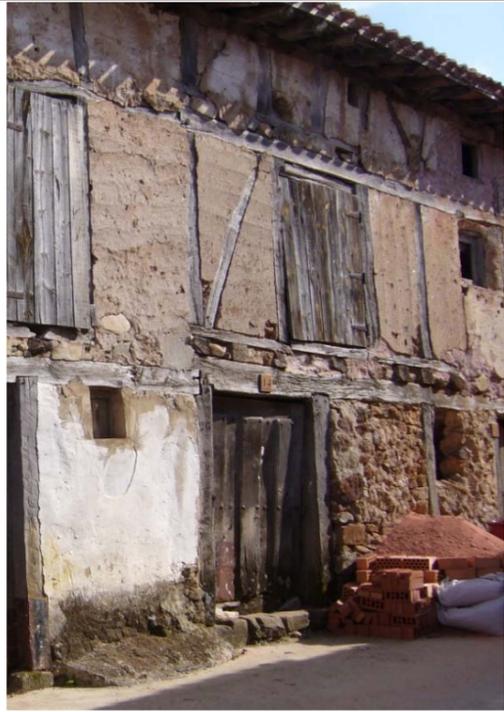
FOTOGRAFIA	PLANO DE EMPLAZAMIENTO

CARACTERISTICAS			
GENERALES		INTERÉS ARQUITECTONICO (mucho, bastante, poco, nada)	
ANTIGÜEDAD	SIGLO XIX	ORGANIZACIÓN INTERNA	POCO
ESTILO ARQUECT.	POPULAR	ESTRUCTURA	BASTANTE
USO	ALMACÉN-HENIL	FACHADA	BASTANTE
PROPIEDAD	PRIVADA	CUBIERTA	BASTANTE
TIPOLOGIA	MANZANA CERRADA	OTROS	HUECO TRADICIONAL DE HENIL EN 1ª PLANTA: MUCHO
Nº DE PLANTAS	DOS Y ENTRECUBIERTA		
MATERIALES DE LA CONSTRUCCION		ESTADO DE CONSERVACION (bueno, regular, malo)	
ESTRUCTURA	PIEDRA Y MADERA	GENERAL	REGULAR
FACHADA	PIEDRA MAMPOSTERÍA PLANTA BAJA. ENTRAMADO Y REVOCO PLANTAS ALTAS	FACHADA	REGULAR
CUBIERTA	MADERA Y TEJA CERÁMICA	CUBIERTA	REGULAR
CARPINTERIA	MADERA	CARPINTERIA	REGULAR
OTROS		OTROS

MEDIDAS DE PROTECCION, CONSERVACION Y RECUPERACION						
ELEMENTOS DE INTERÉS A PROTEGER			ELEMENTOS IMPROPIOS			
COMPOSICION DE LA FACHADA	SI					
VOLUMETRIA	SI					
FÁBRICAS	SI					
CUBIERTA	SI					
CHIMENEAS						
ALEROS/CORNISAS						
BALCONES/GALERIAS						
ESCALERAS						
BLASONES/ESCUDOS						
DINTELES/JAMBAS/ALFEIZARES						
CARPINTERIAS	PORTÓN Y HUECO 1ª PLANTA					
REJERIAS						
OTROS	UNIDAD COMPOSITIVA CON EDIFICIOS CONTIGUOS.					
			TIPOS DE OBRAS PERMITIDAS			
			CONSERVACIÓN	SI	RECONSTRUCCIÓN (parcial)	SI
			MANTENIMIENTO	SI	REHABILITACIÓN	SI
			CONSOLIDACIÓN	SI	AMPLIACIÓN	NO
			RESTAURACIÓN	SI	DEMOLICIÓN (parcial)	SI
			REFORMA	SI	OTROS

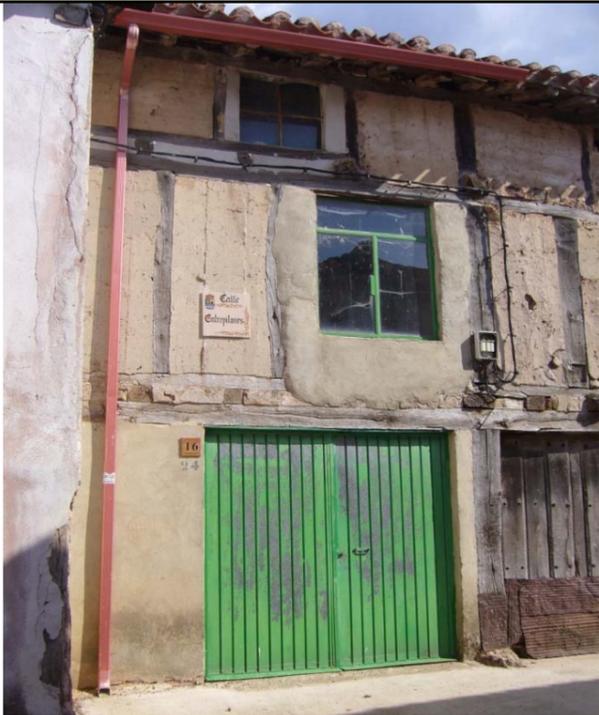
FOTOGRAFIA	PLANO DE EMPLAZAMIENTO

CARACTERISTICAS			
GENERALES		INTERÉS ARQUITECTONICO (mucho, bastante, poco, nada)	
ANTIGÜEDAD	SIGLO XIX	ORGANIZACIÓN INTERNA	POCO
ESTILO ARQUECT.	POPULAR	ESTRUCTURA	BASTANTE
USO	ALMACÉN-HENIL	FACHADA	BASTANTE
PROPIEDAD	PRIVADA	CUBIERTA	BASTANTE
TIPOLOGIA	MANZANA CERRADA	OTROS	
Nº DE PLANTAS	DOS Y ENTRECUBIERTA		
MATERIALES DE LA CONSTRUCCION		ESTADO DE CONSERVACION (bueno, regular, malo)	
ESTRUCTURA	PIEDRA Y MADERA	GENERAL	REGULAR
FACHADA	PIEDRA MAMPOSTERÍA PLANTA BAJA. ENTAMADO Y REVOCO PLANTAS ALTAS	FACHADA	REGULAR
CUBIERTA	MADERA Y TEJA CERÁMICA	CUBIERTA	REGULAR
CARPINTERIA	MADERA	CARPINTERIA	REGULAR
OTROS		OTROS

MEDIDAS DE PROTECCION, CONSERVACION Y RECUPERACION									
ELEMENTOS DE INTERÉS A PROTEGER			ELEMENTOS IMPROPIOS						
COMPOSICION DE LA FACHADA	SI		-PORTÓN NO ORIGINAL. CARPINTERÍA METÁLICA PORTÓN. -HUECOS VENTANAS AMPLIADOS. CARPINTERÍA METÁLICA 1ª PLANTA. -MOCHETA DE PORTÓN Y RECIBIDO DE VENTANA EN REVOCO. -COLOR DE CANALÓN Y BAJANTE						
VOLUMETRIA	SI								
FÁBRICAS	SI								
CUBIERTA	SI								
CHIMENEAS									
ALEROS/CORNISAS			<b>TIPOS DE OBRAS PERMITIDAS</b>						
BALCONES/GALERIAS									
ESCALERAS									
BLASONES/ESCUDOS									
DINTELES/JAMBAS/ALFEIZARES						CONSERVACIÓN	SI	RECONSTRUCCIÓN (parcial)	SI
CARPINTERIAS						MANTENIMIENTO	SI	REHABILITACIÓN	SI
REJERIAS						CONSOLIDACIÓN	SI	AMPLIACIÓN	NO
OTROS	UNIDAD COMPOSITIVA CON EDIFICIOS CONTIGUOS.		RESTAURACIÓN	SI	DEMOLICIÓN (parcial)	SI			
			REFORMA	SI	OTROS

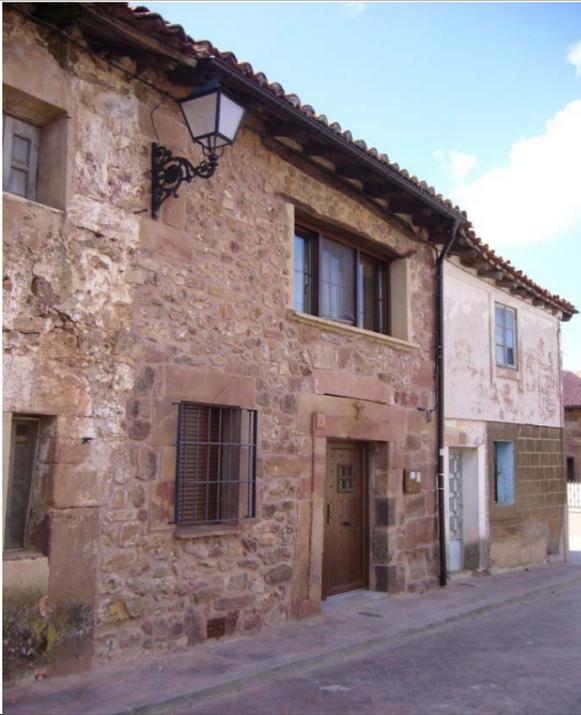
FOTOGRAFIA	PLANO DE EMPLAZAMIENTO

CARACTERISTICAS			
GENERALES		INTERÉS ARQUITECTONICO (mucho, bastante, poco, nada)	
ANTIGÜEDAD	SIGLO XVIII (1.727)	ORGANIZACIÓN INTERNA	POCO
ESTILO ARQUECT.	POPULAR	ESTRUCTURA	BASTANTE
USO	RESIDENCIAL	FACHADA	BASTANTE
PROPIEDAD	PRIVADA	CUBIERTA	BASTANTE
TIPOLOGIA	MANZANA CERRADA	OTROS	DOBLE DINTEL PUERTA: MUCHO
Nº DE PLANTAS	DOS		
MATERIALES DE LA CONSTRUCCION		ESTADO DE CONSERVACION (bueno, regular, malo)	
ESTRUCTURA	PIEDRA Y MADERA	GENERAL	BUENO
FACHADA	PIEDRA MAMPOSTERÍA Y SILLERÍA	FACHADA	BUENO
CUBIERTA	MADERA Y TEJA CERÁMICA	CUBIERTA	BUENO
CARPINTERIA	MADERA	CARPINTERIA	BUENO
OTROS		OTROS

MEDIDAS DE PROTECCION, CONSERVACION Y RECUPERACION						
ELEMENTOS DE INTERÉS A PROTEGER			ELEMENTOS IMPROPIOS			
COMPOSICION DE LA FACHADA	SI		-DIMENSIÓN DE VENTANA DE 1ª PLANTA			
VOLUMETRIA	SI					
FÁBRICAS	SI					
CUBIERTA	SI					
CHIMENEAS						
ALEROS/CORNISAS						
BALCONES/GALERIAS			TIPOS DE OBRAS PERMITIDAS			
ESCALERAS						
BLASONES/ESCUDOS			CONSERVACIÓN	SI	RECONSTRUCCIÓN (parcial)	SI
DINTELES/JAMBAS/ALFEIZARES	DOBLE DINTEL PUERTA		MANTENIMIENTO	SI	REHABILITACIÓN	SI
CARPINTERIAS			CONSOLIDACIÓN	SI	AMPLIACIÓN	NO
REJERIAS			RESTAURACIÓN	SI	DEMOLICIÓN (parcial)	SI
OTROS	INSCRIPCIÓN DINTEL PUERTA		REFORMA	SI	OTROS

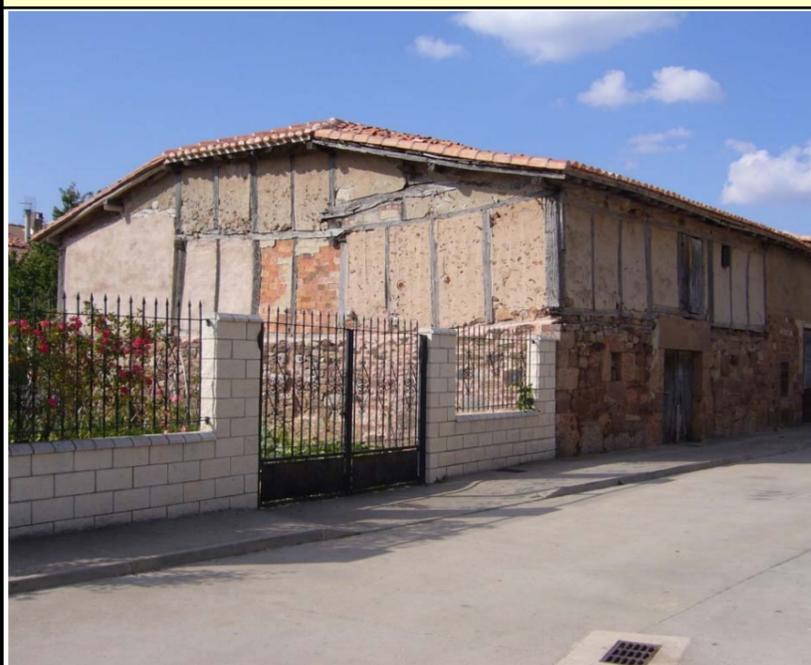
FOTOGRAFIA

GENERALES		INTERÉS ARQUITECTONICO (mucho, bastante, poco, nada)	
ANTIGÜEDAD	SIGLO XIX (1.878)	ORGANIZACIÓN INTERNA	POCO
ESTILO ARQUECT.	POPULAR	ESTRUCTURA	BASTANTE
USO	ALMACÉN-HENIL	FACHADA	BASTANTE
PROPIEDAD	PRIVADA	CUBIERTA	BASTANTE
TIPOLOGIA	MANZANA CERRADA	OTROS	HUECO TRADICIONAL DE HENIL EN 1ª PLANTA: MUCHO
Nº DE PLANTAS	DOS		
MATERIALES DE LA CONSTRUCCION		ESTADO DE CONSERVACION (bueno, regular, malo)	
ESTRUCTURA	PIEDRA Y MADERA	GENERAL	REGULAR
FACHADA	PIEDRA MAMPOSTERÍA Y SILLERÍA PLANTA BAJA. ENTRAMADO Y REVOCO PLANTAS ALTAS	FACHADA	REGULAR
CUBIERTA	MADERA Y TEJA CERÁMICA	CUBIERTA	REGULAR
CARPINTERIA	MADERA	CARPINTERIA	REGULAR
OTROS		OTROS

ELEMENTOS DE INTERÉS A PROTEGER		ELEMENTOS IMPROPIOS			
COMPOSICION DE LA FACHADA	SI	-FALTA DE CARPINTERÍA EN VENTANAS PLANTA BAJA -FALTA DE REVOCO EN FACHADA LATERAL			
VOLUMETRIA	SI				
FÁBRICAS	SI				
CUBIERTA	SI				
CHIMENEAS					
ALEROS/CORNISAS					
BALCONES/GALERIAS					
ESCALERAS		TIPOS DE OBRAS PERMITIDAS			
BLASONES/ESCUDOS		CONSERVACIÓN	SI	RECONSTRUCCIÓN (parcial)	SI
DINTELES/JAMBAS/ALFEIZARES	GRAN DINTEL DE PORTÓN	MANTENIMIENTO	SI	REHABILITACIÓN	SI
CARPINTERIAS	PORTÓN Y PUERTA 1ª PLANTA	CONSOLIDACIÓN	SI	AMPLIACIÓN	NO
REJERIAS		RESTAURACIÓN	SI	DEMOLICIÓN (parcial)	SI
OTROS	UNIDAD COMPOSITIVA CON EDIFICIOS CONTIGUOS.	REFORMA	SI	OTROS

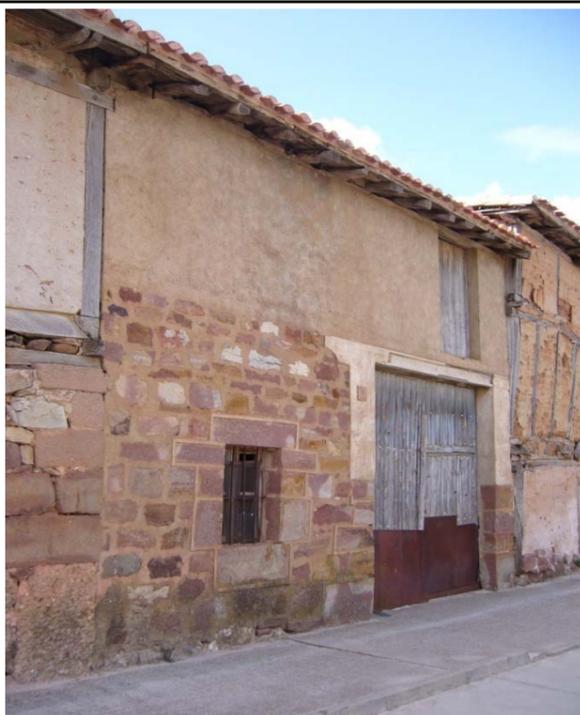
## FOTOGRAFIA

GENERALES		INTERÉS ARQUITECTONICO (mucho, bastante, poco, nada)	
ANTIGÜEDAD	SIGLO XIX	ORGANIZACIÓN INTERNA	POCO
ESTILO ARQUECT.	POPULAR	ESTRUCTURA	BASTANTE
USO	ALMACÉN-HENIL	FACHADA	BASTANTE
PROPIEDAD	PRIVADA	CUBIERTA	BASTANTE
TIPOLOGIA	MANZANA CERRADA	OTROS	HUECO TRADICIONAL DE HENIL EN 1ª PLANTA: MUCHO
Nº DE PLANTAS	DOS		
MATERIALES DE LA CONSTRUCCION		ESTADO DE CONSERVACION (bueno, regular, malo)	
ESTRUCTURA	PIEDRA Y MADERA	GENERAL	BUENO
FACHADA	PIEDRA MAMPOSTERÍA Y SILLERÍA PLANTA BAJA. REVOCO PLANTAS ALTAS	FACHADA	BUENO
CUBIERTA	MADERA Y TEJA CERÁMICA	CUBIERTA	BUENO
CARPINTERIA	MADERA	CARPINTERIA	REGULAR
OTROS		OTROS

ELEMENTOS DE INTERÉS A PROTEGER		ELEMENTOS IMPROPIOS			
COMPOSICION DE LA FACHADA	SI	-FALTA DE REVOCO EN DINTEL PORTÓN DE ENTRADA			
VOLUMETRIA	SI				
FÁBRICAS	SI				
CUBIERTA	SI				
CHIMENEAS					
ALEROS/CORNISAS					
BALCONES/GALERIAS					
ESCALERAS		TIPOS DE OBRAS PERMITIDAS			
BLASONES/ESCUDOS		CONSERVACIÓN	SI	RECONSTRUCCIÓN (parcial)	SI
DINTELES/JAMBAS/ALFEIZARES		MANTENIMIENTO	SI	REHABILITACIÓN	SI
CARPINTERIAS		CONSOLIDACIÓN	SI	AMPLIACIÓN	NO
REJERIAS		RESTAURACIÓN	SI	DEMOLICIÓN (parcial)	SI
OTROS	UNIDAD COMPOSITIVA CON EDIFICIOS CONTIGUOS.	REFORMA	SI	OTROS

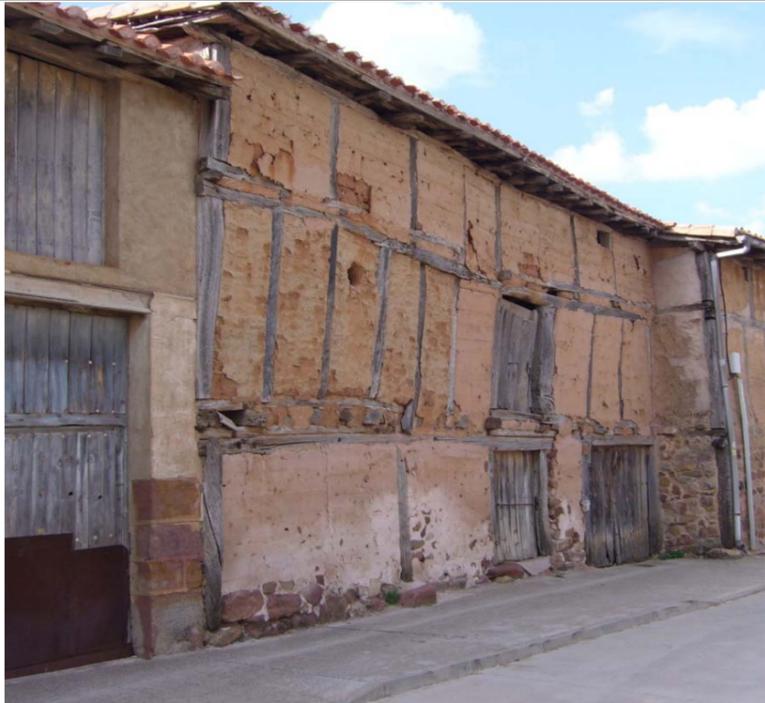
FOTOGRAFIA	PLANO DE EMPLAZAMIENTO

CARACTERÍSTICAS			
GENERALES		INTERÉS ARQUITECTÓNICO (mucho, bastante, poco, nada)	
ANTIGÜEDAD	SIGLO XIX	ORGANIZACIÓN INTERNA	POCO
ESTILO ARQUECT.	POPULAR	ESTRUCTURA	BASTANTE
USO	ALMACÉN-HENIL	FACHADA	BASTANTE
PROPIEDAD	PRIVADA	CUBIERTA	BASTANTE
TIPOLOGIA	MANZANA CERRADA	OTROS	HUECO TRADICIONAL DE HENIL EN 1ª PLANTA: MUCHO
Nº DE PLANTAS	DOS Y ENTRECUBIERTA		
MATERIALES DE LA CONSTRUCCION		ESTADO DE CONSERVACION (bueno, regular, malo)	
ESTRUCTURA	PIEDRA Y MADERA	GENERAL	REGULAR
FACHADA	PIEDRA MAMPOSTERÍA PLANTA BAJA. ENTRAMADO Y ADOBE CON REVOCO PLANTAS ALTAS	FACHADA	MALO
CUBIERTA	MADERA Y TEJA CERÁMICA	CUBIERTA	REGULAR
CARPINTERIA	MADERA	CARPINTERIA	MALO
OTROS		OTROS

MEDIDAS DE PROTECCION, CONSERVACION Y RECUPERACION						
ELEMENTOS DE INTERÉS A PROTEGER			ELEMENTOS IMPROPIOS			
COMPOSICION DE LA FACHADA	SI		-REVOCO DE PIEDRA EN PLANTA BAJA			
VOLUMETRIA	SI					
FÁBRICAS	SI					
CUBIERTA	SI					
CHIMENEAS						
ALEROS/CORNISAS						
BALCONES/GALERIAS						
ESCALERAS			TIPOS DE OBRAS PERMITIDAS			
BLASONES/ESCUDOS			CONSERVACIÓN	SI	RECONSTRUCCIÓN (parcial)	SI
DINTELES/JAMBAS/ALFEIZARES			MANTENIMIENTO	SI	REHABILITACIÓN	SI
CARPINTERIAS	PORTONES Y PUERTA 1ª PLANTA		CONSOLIDACIÓN	SI	AMPLIACIÓN	NO
REJERIAS			RESTAURACIÓN	SI	DEMOLICIÓN (parcial)	SI
OTROS	UNIDAD COMPOSITIVA CON EDIFICIOS CONTIGUOS.		REFORMA	SI	OTROS

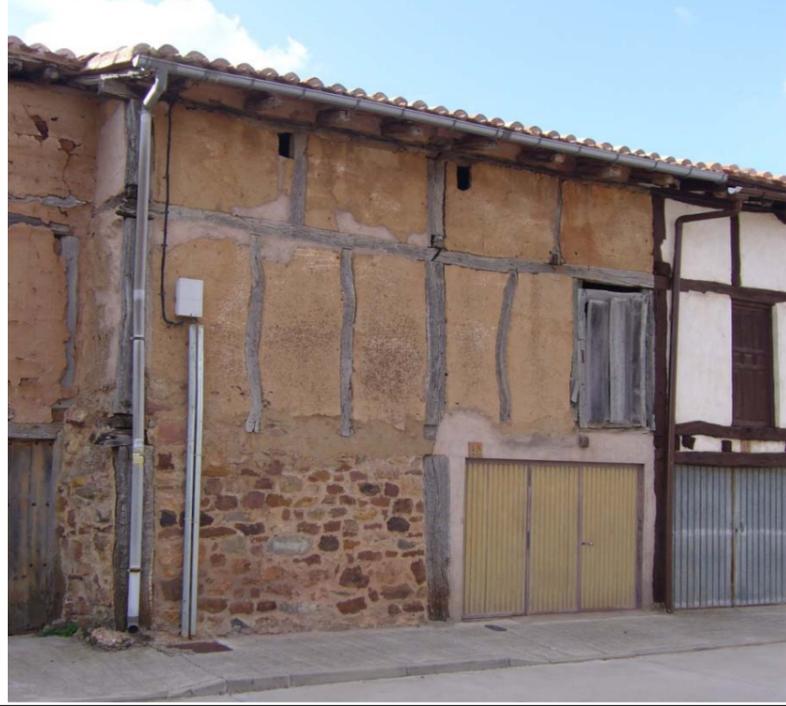
FOTOGRAFIA	PLANO DE EMPLAZAMIENTO

CARACTERÍSTICAS			
GENERALES		INTERÉS ARQUITECTÓNICO (mucho, bastante, poco, nada)	
ANTIGÜEDAD	SIGLO XIX	ORGANIZACIÓN INTERNA	POCO
ESTILO ARQUECT.	POPULAR	ESTRUCTURA	BASTANTE
USO	ALMACÉN-HENIL	FACHADA	BASTANTE
PROPIEDAD	PRIVADA	CUBIERTA	BASTANTE
TIPOLOGIA	MANZANA CERRADA	OTROS	HUECO TRADICIONAL DE HENIL
Nº DE PLANTAS	DOS Y ENTRECUBIERTA		EN 1ª PLANTA: MUCHO
MATERIALES DE LA CONSTRUCCION		ESTADO DE CONSERVACION (bueno, regular, malo)	
ESTRUCTURA	PIEDRA Y MADERA	GENERAL	BUENO
FACHADA	PIEDRA MAMPOSTERÍA PLANTA BAJA. ENTRAMADO Y REVOCO PLANTAS ALTAS	FACHADA	BUENO
CUBIERTA	MADERA Y TEJA CERÁMICA	CUBIERTA	BUENO
CARPINTERIA	MADERA Y METÁLICA	CARPINTERIA	REGULAR
OTROS		OTROS

MEDIDAS DE PROTECCION, CONSERVACION Y RECUPERACION									
ELEMENTOS DE INTERÉS A PROTEGER			ELEMENTOS IMPROPIOS						
COMPOSICION DE LA FACHADA	SI		-DIMENSIÓN Y MATERIAL PORTÓN METÁLICO ENTRADA						
VOLUMETRIA	SI								
FÁBRICAS	SI								
CUBIERTA	SI								
CHIMENEAS									
ALEROS/CORNISAS									
BALCONES/GALERIAS			TIPOS DE OBRAS PERMITIDAS						
ESCALERAS									
BLASONES/ESCUDOS									
DINTELES/JAMBAS/ALFEIZARES						CONSERVACIÓN	SI	RECONSTRUCCIÓN (parcial)	SI
CARPINTERIAS	PUERTA 1ª PLANTA					MANTENIMIENTO	SI	REHABILITACIÓN	SI
REJERIAS						CONSOLIDACIÓN	SI	AMPLIACIÓN	NO
OTROS	UNIDAD COMPOSITIVA CON EDIFICIOS CONTIGUOS.					RESTAURACIÓN	SI	DEMOLICIÓN (parcial)	SI
			REFORMA	SI	OTROS

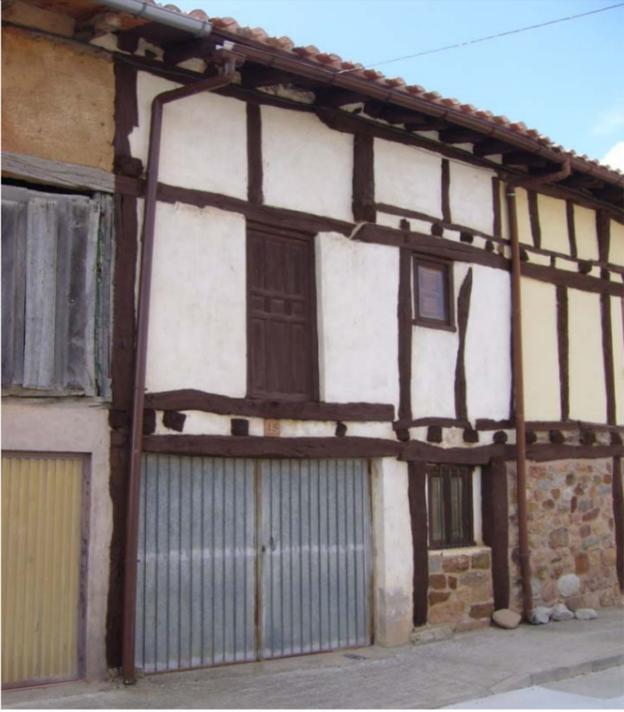
CARACTERISTICAS			
GENERALES		INTERÉS ARQUITECTONICO (mucho, bastante, poco, nada)	
ANTIGÜEDAD	SIGLO XIX	ORGANIZACIÓN INTERNA	POCO
ESTILO ARQUECT.	POPULAR	ESTRUCTURA	BASTANTE
USO	ALMACÉN-HENIL	FACHADA	BASTANTE
PROPIEDAD	PRIVADA	CUBIERTA	BASTANTE
TIPOLOGIA	MANZANA CERRADA	OTROS	HUECO TRADICIONAL DE HENIL EN 1ª PLANTA: MUCHO
Nº DE PLANTAS	DOS Y ENTRECUBIERTA		
MATERIALES DE LA CONSTRUCCION		ESTADO DE CONSERVACION (bueno, regular, malo)	
ESTRUCTURA	PIEDRA Y MADERA	GENERAL	BUENO
FACHADA	PIEDRA MAMPOSTERÍA PLANTA BAJA. ENTAMADO Y REVOCO PLANTAS ALTAS	FACHADA	BUENO
CUBIERTA	MADERA Y TEJA CERÁMICA	CUBIERTA	BUENO
CARPINTERIA	MADERA Y METÁLICA	CARPINTERIA	BUENO
OTROS		OTROS

MEDIDAS DE PROTECCION, CONSERVACION Y RECUPERACION					
ELEMENTOS DE INTERÉS A PROTEGER			ELEMENTOS IMPROPIOS		
COMPOSICION DE LA FACHADA	SI		-DIMENSIÓN Y MATERIAL PORTÓN METÁLICO ENTRADA -PUERTA NO TRADICIONAL EN 1ª PLANTA		
VOLUMETRIA	SI				
FÁBRICAS	SI				
CUBIERTA	SI				
CHIMENEAS					
ALEROS/CORNISAS			<b>TIPOS DE OBRAS PERMITIDAS</b> CONSERVACIÓN SI RECONSTRUCCIÓN (parcial) SI MANTENIMIENTO SI REHABILITACIÓN SI CONSOLIDACIÓN SI AMPLIACIÓN NO RESTAURACIÓN SI DEMOLICIÓN (parcial) SI REFORMA SI OTROS SI		
BALCONES/GALERIAS					
ESCALERAS					
BLASONES/ESCUDOS					
DINTELES/JAMBAS/ALFEIZARES					
CARPINTERIAS					
REJERIAS					
OTROS	UNIDAD COMPOSITIVA CON EDIFICIOS CONTIGUOS.
