# **NORMAS URBANÍSTICAS MUNICIPALES DE VILLASUR DE HERREROS (BURGOS)**

**FASE PARA APROBACIÓN INICIAL**

***DN-CT CATÁLOGO DE ELEMENTOS  
PROTEGIDOS***

Febrero de 2.013

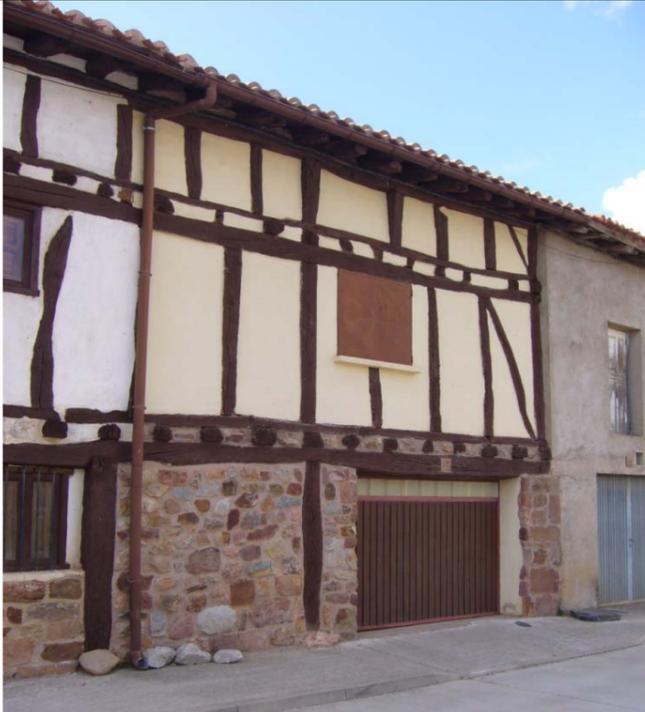
Planeamiento Núcleo	NORMAS URBANÍSTICAS MUNICIPALES DE VILLASUR DE HERREROS VILLASUR DE HERREROS	Nº FICHA <b>51</b>
ELEMENTO DIRECCION REF. CATASTRAL NATURALEZA	EDIFICIO CAMINO LAS ERAS, 17 77421-05 EDIFICIO ALMACÉN-HENIL	GRADO DE PROTECCION <b>AMBIENTAL</b>

CARACTERISTICAS			
GENERALES		INTERÉS ARQUITECTONICO (mucho, bastante, poco, nada)	
ANTIGÜEDAD	SIGLO XIX	ORGANIZACIÓN INTERNA	POCO
ESTILO ARQUECT.	POPULAR	ESTRUCTURA	BASTANTE
USO	ALMACÉN-HENIL	FACHADA	BASTANTE
PROPIEDAD	PRIVADA	CUBIERTA	BASTANTE
TIPOLOGIA	MANZANA CERRADA	OTROS	
Nº DE PLANTAS	DOS Y ENTRECUBIERTA		
MATERIALES DE LA CONSTRUCCION		ESTADO DE CONSERVACION (bueno, regular, malo)	
ESTRUCTURA	PIEDRA Y MADERA	GENERAL	BUENO
FACHADA	PIEDRA MAMPOSTERÍA PLANTA BAJA. ENTRAMADO Y REVOCO PLANTAS ALTAS	FACHADA	BUENO
CUBIERTA	MADERA Y TEJA CERÁMICA	CUBIERTA	BUENO
CARPINTERIA	MADERA Y METÁLICA	CARPINTERIA	BUENO
OTROS		OTROS

MEDIDAS DE PROTECCION, CONSERVACION Y RECUPERACION									
ELEMENTOS DE INTERÉS A PROTEGER			ELEMENTOS IMPROPIOS						
COMPOSICION DE LA FACHADA	SI		-MATERIAL PORTÓN METÁLICO ENTRADA -HUECO TRADICIONAL EN 1ª PLANTA MODIFICADO A VENTANA -MATERIAL METÁLICO DE POSTIGO Y ALFÉIZAR DE HUECO 1ª PLANTA						
VOLUMETRIA	SI								
FÁBRICAS	SI								
CUBIERTA	SI								
CHIMENEAS									
ALEROS/CORNISAS			<b>TIPOS DE OBRAS PERMITIDAS</b>						
BALCONES/GALERIAS									
ESCALERAS									
BLASONES/ESCUDOS									
DINTELES/JAMBAS/ALFEIZARES						CONSERVACIÓN	SI	RECONSTRUCCIÓN (parcial)	SI
CARPINTERIAS						MANTENIMIENTO	SI	REHABILITACIÓN	SI
REJERIAS						CONSOLIDACIÓN	SI	AMPLIACIÓN	NO
OTROS	UNIDAD COMPOSITIVA CON EDIFICIOS CONTIGUOS.		RESTAURACIÓN	SI	DEMOLICIÓN (parcial)	SI			
			REFORMA	SI	OTROS

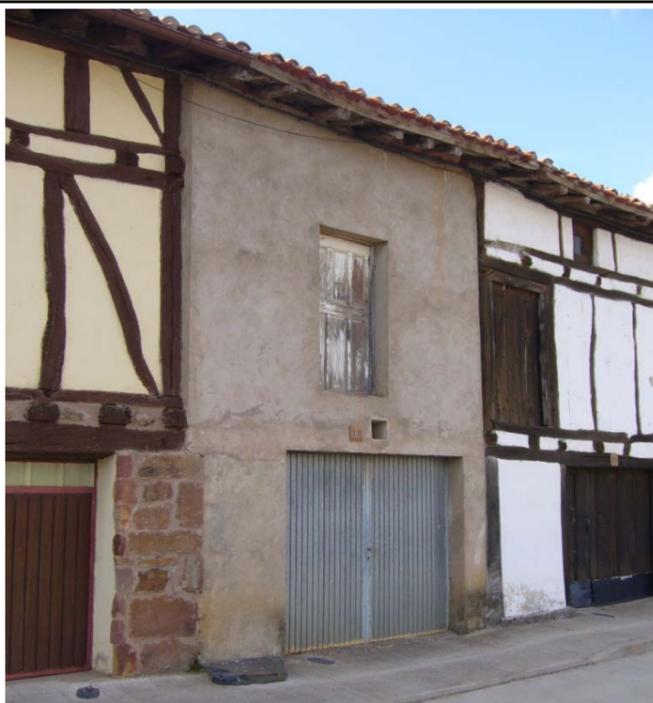
Nº FICHA: **52**

GENERALES		INTERÉS ARQUITECTÓNICO (mucho, bastante, poco, nada)	
ANTIGÜEDAD	SIGLO XIX	ORGANIZACIÓN INTERNA	POCO
ESTILO ARQUECT.	POPULAR	ESTRUCTURA	BASTANTE
USO	ALMACÉN-HENIL	FACHADA	BASTANTE
PROPIEDAD	PRIVADA	CUBIERTA	BASTANTE
TIPOLOGIA	MANZANA CERRADA	OTROS	HUECO TRADICIONAL DE HENIL EN 1ª PLANTA: MUCHO
Nº DE PLANTAS	DOS Y ENTRECUBIERTA		
MATERIALES DE LA CONSTRUCCION		ESTADO DE CONSERVACION (bueno, regular, malo)	
ESTRUCTURA	PIEDRA Y MADERA	GENERAL	BUENO
FACHADA	PIEDRA MAMPOSTERÍA PLANTA BAJA. REVOCO PLANTAS ALTAS	FACHADA	BUENO
CUBIERTA	MADERA Y TEJA CERÁMICA	CUBIERTA	BUENO
CARPINTERIA	MADERA Y METÁLICA	CARPINTERIA	REGULAR
OTROS		OTROS

ELEMENTOS DE INTERÉS A PROTEGER		ELEMENTOS IMPROPIOS							
COMPOSICION DE LA FACHADA	SI	-MATERIAL PORTÓN METÁLICO ENTRADA -CARPINTERÍA DE HUECO TRADICIONAL EN 1ª PLANTA -FALTA DE PINTURA EN EL REVOCO							
VOLUMETRIA	SI								
FÁBRICAS	SI								
CUBIERTA	SI								
CHIMENEAS									
ALEROS/CORNISAS									
BALCONES/GALERIAS		<b>TIPOS DE OBRAS PERMITIDAS</b>							
ESCALERAS									
BLASONES/ESCUDOS						CONSERVACIÓN	SI	RECONSTRUCCIÓN (parcial)	SI
DINTELES/JAMBAS/ALFEIZARES						MANTENIMIENTO	SI	REHABILITACIÓN	SI
CARPINTERIAS						CONSOLIDACIÓN	SI	AMPLIACIÓN	NO
REJERIAS						RESTAURACIÓN	SI	DEMOLICIÓN (parcial)	SI
OTROS	UNIDAD COMPOSITIVA CON EDIFICIOS CONTIGUOS.					REFORMA	SI	OTROS

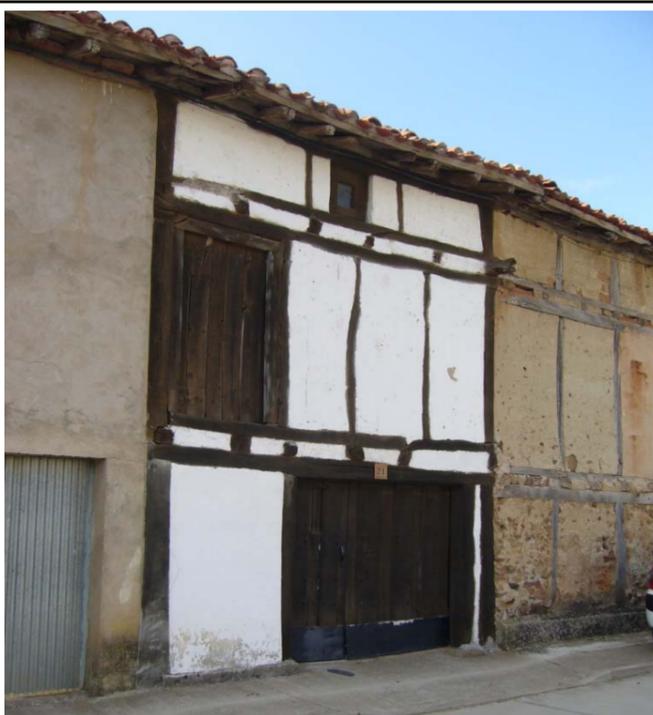
Nº FICHA: **53**

GENERALES		INTERÉS ARQUITECTÓNICO (mucho, bastante, poco, nada)	
ANTIGÜEDAD	SIGLO XIX	ORGANIZACIÓN INTERNA	POCO
ESTILO ARQUECT.	POPULAR	ESTRUCTURA	BASTANTE
USO	ALMACÉN-HENIL	FACHADA	BASTANTE
PROPIEDAD	PRIVADA	CUBIERTA	BASTANTE
TIPOLOGIA	MANZANA CERRADA	OTROS	HUECO TRADICIONAL DE HENIL EN 1ª PLANTA: MUCHO
Nº DE PLANTAS	DOS Y ENTRECUBIERTA		
MATERIALES DE LA CONSTRUCCION		ESTADO DE CONSERVACION (bueno, regular, malo)	
ESTRUCTURA	PIEDRA Y MADERA	GENERAL	BUENO
FACHADA	ENTRAMADO Y REVOCO	FACHADA	BUENO
CUBIERTA	MADERA Y TEJA CERÁMICA	CUBIERTA	BUENO
CARPINTERIA	MADERA Y METÁLICA	CARPINTERIA	REGULAR
OTROS		OTROS

ELEMENTOS DE INTERÉS A PROTEGER		ELEMENTOS IMPROPIOS			
COMPOSICION DE LA FACHADA	SI	-COLOR BALCO DE PINTURA DE FACHADA			
VOLUMETRIA	SI				
FÁBRICAS	SI				
CUBIERTA	SI				
CHIMENEAS					
ALEROS/CORNISAS					
BALCONES/GALERIAS					
ESCALERAS		TIPOS DE OBRAS PERMITIDAS			
BLASONES/ESCUDOS		CONSERVACIÓN	SI	RECONSTRUCCIÓN (parcial)	SI
DINTELES/JAMBAS/ALFEIZARES		MANTENIMIENTO	SI	REHABILITACIÓN	SI
CARPINTERIAS	PORTÓN Y PUERTA 1ª PLANTA	CONSOLIDACIÓN	SI	AMPLIACIÓN	NO
REJERIAS		RESTAURACIÓN	SI	DEMOLICIÓN (parcial)	SI
OTROS	UNIDAD COMPOSITIVA CON EDIFICIOS CONTIGUOS.	REFORMA	SI	OTROS

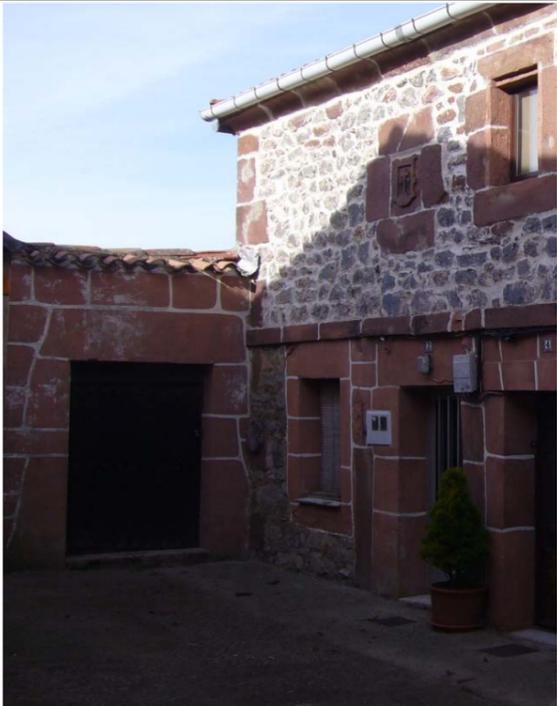
Planeamiento Núcleo	NORMAS URBANÍSTICAS MUNICIPALES DE VILLASUR DE HERREROS URREZ	Nº FICHA <b>54</b>
ELEMENTO DIRECCION REF. CATASTRAL NATURALEZA	EDIFICIO CALLE BOLERA, 2 68004-01 EDIFICIO DE VIVIENDA	GRADO DE PROTECCION <b>AMBIENTAL</b>

CARACTERISTICAS			
GENERALES		INTERÉS ARQUITECTONICO (mucho, bastante, poco, nada)	
ANTIGÜEDAD	SIGLO XIX (1.890)	ORGANIZACIÓN INTERNA	POCO
ESTILO ARQUECT.	POPULAR	ESTRUCTURA	BASTANTE
USO	RESIDENCIAL	FACHADA	BASTANTE
PROPIEDAD	PRIVADA	CUBIERTA	BASTANTE
TIPOLOGIA	MANZANA CERRADA. DOS CUERPOS	OTROS	ESCUDO
Nº DE PLANTAS	DOS		
MATERIALES DE LA CONSTRUCCION		ESTADO DE CONSERVACION (bueno, regular, malo)	
ESTRUCTURA	PIEDRA Y MADERA	GENERAL	BUENO
FACHADA	PIEDRA MAMPOSTERÍA Y SILLERÍA	FACHADA	BUENO
CUBIERTA	MADERA Y TEJA CERÁMICA	CUBIERTA	BUENO
CARPINTERIA	MADERA Y METÁLICA	CARPINTERIA	BUENO
OTROS	CORNISA Y MOLDURA DE PIEDRA	OTROS

MEDIDAS DE PROTECCION, CONSERVACION Y RECUPERACION									
ELEMENTOS DE INTERÉS A PROTEGER			ELEMENTOS IMPROPIOS						
COMPOSICION DE LA FACHADA	SI		-COLORACIÓN EN BLANCO DE LA JUNTA DE LOS MAMPUESTOS Y SILLARES -MATERIAL METÁLICO DE PUERTA						
VOLUMETRIA	SI								
FÁBRICAS	SI								
CUBIERTA	SI								
CHIMENEAS									
ALEROS/CORNISAS	CORNISA Y MOLDURA DE PIEDRA		TIPOS DE OBRAS PERMITIDAS						
BALCONES/GALERIAS									
ESCALERAS									
BLASONES/ESCUDOS	ESCUDO EN FACHADA								
DINTELES/JAMBAS/ALFEIZARES						CONSERVACIÓN	SI	RECONSTRUCCIÓN (parcial)	SI
CARPINTERIAS						MANTENIMIENTO	SI	REHABILITACIÓN	SI
REJERIAS						CONSOLIDACIÓN	SI	AMPLIACIÓN	NO
OTROS	UNIDAD COMPOSITIVA CON EDIFICIOS CONTIGUOS.					RESTAURACIÓN	SI	DEMOLICIÓN (parcial)	SI
						REFORMA	SI	OTROS

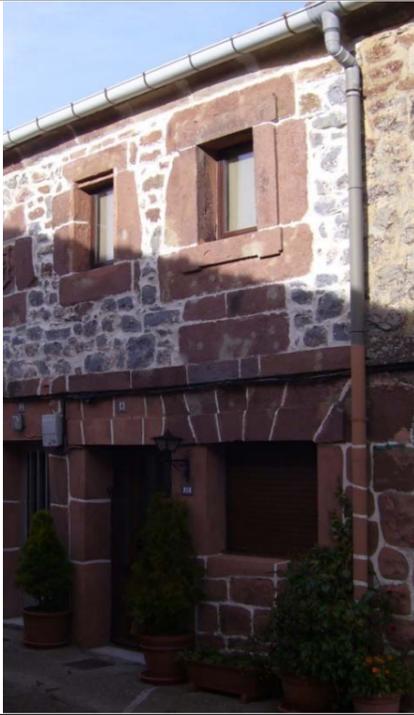
Planeamiento	NORMAS URBANÍSTICAS MUNICIPALES DE VILLASUR DE HERREROS	Nº FICHA	55
Núcleo	URREZ	GRADO DE PROTECCION	AMBIENTAL
ELEMENTO	EDIFICIO		
DIRECCION	CALLE BOLERA, 4		
REF. CATASTRAL	68004-02		
NATURALEZA	EDIFICIO DE VIVIENDA

CARACTERISTICAS			
GENERALES		INTERÉS ARQUITECTONICO (mucho, bastante, poco, nada)	
ANTIGÜEDAD	SIGLO XIX (1.890)	ORGANIZACIÓN INTERNA	POCO
ESTILO ARQUECT.	POPULAR	ESTRUCTURA	BASTANTE
USO	RESIDENCIAL	FACHADA	BASTANTE
PROPIEDAD	PRIVADA	CUBIERTA	BASTANTE
TIPOLOGIA	MANZANA CERRADA	OTROS	
Nº DE PLANTAS	DOS		
MATERIALES DE LA CONSTRUCCION		ESTADO DE CONSERVACION (bueno, regular, malo)	
ESTRUCTURA	PIEDRA Y MADERA	GENERAL	BUENO
FACHADA	PIEDRA MAMPOSTERÍA Y SILLERÍA	FACHADA	BUENO
CUBIERTA	MADERA Y TEJA CERÁMICA	CUBIERTA	BUENO
CARPINTERIA	MADERA Y METÁLICA	CARPINTERIA	BUENO
OTROS	CORNISA Y MOLDURA DE PIEDRA	OTROS

MEDIDAS DE PROTECCION, CONSERVACION Y RECUPERACION						
ELEMENTOS DE INTERÉS A PROTEGER			ELEMENTOS IMPROPIOS			
COMPOSICION DE LA FACHADA	SI		-COLORACIÓN EN BLANCO DE LA JUNTA DE LOS MAMPUESTOS Y SILLARES			
VOLUMETRIA	SI					
FÁBRICAS	SI					
CUBIERTA	SI					
CHIMENEAS						
ALEROS/CORNISAS	CORNISA Y MOLDURA DE PIEDRA					
BALCONES/GALERIAS			TIPOS DE OBRAS PERMITIDAS			
ESCALERAS			CONSERVACIÓN	SI	RECONSTRUCCIÓN (parcial)	SI
BLASONES/ESCUDOS			MANTENIMIENTO	SI	REHABILITACIÓN	SI
DINTELES/JAMBAS/ALFEIZARES	RECERCADOS RELIEVE VENTANA		CONSOLIDACIÓN	SI	AMPLIACIÓN	NO
CARPINTERIAS			RESTAURACIÓN	SI	DEMOLICIÓN (parcial)	SI
REJERIAS			REFORMA	SI	OTROS	
OTROS	UNIDAD COMPOSITIVA CON EDIFICIOS CONTIGUOS.

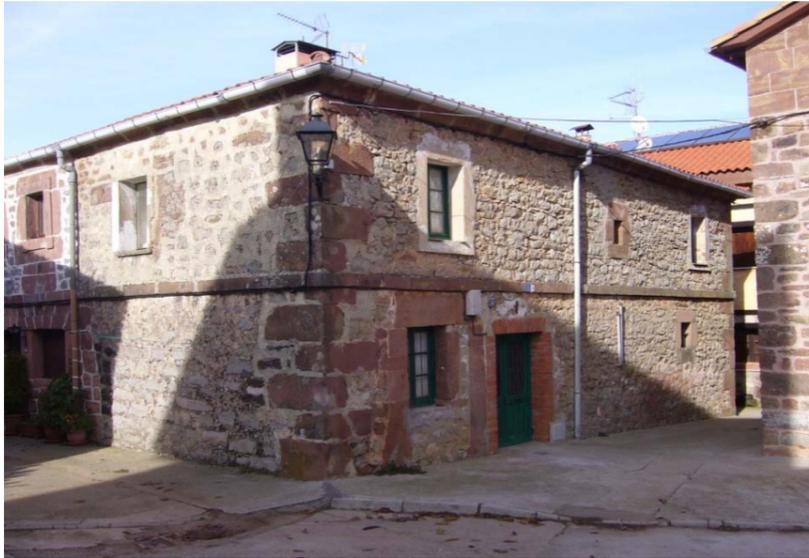
Planeamiento Núcleo	NORMAS URBANÍSTICAS MUNICIPALES DE VILLASUR DE HERREROS URREZ	Nº FICHA <b>56</b>
ELEMENTO DIRECCION REF. CATASTRAL NATURALEZA	EDIFICIO CALLE BOLERA, 6 68004-03 EDIFICIO DE VIVIENDA	GRADO DE PROTECCION <b>AMBIENTAL</b>

CARACTERISTICAS			
GENERALES		INTERÉS ARQUITECTONICO (mucho, bastante, poco, nada)	
ANTIGÜEDAD	SIGLO XIX (1.820)	ORGANIZACIÓN INTERNA	POCO
ESTILO ARQUECT.	POPULAR	ESTRUCTURA	BASTANTE
USO	RESIDENCIAL	FACHADA	BASTANTE
PROPIEDAD	PRIVADA	CUBIERTA	BASTANTE
TIPOLOGIA	MANZANA CERRADA EN ESQUINA	OTROS	
Nº DE PLANTAS	DOS		
MATERIALES DE LA CONSTRUCCION		ESTADO DE CONSERVACION (bueno, regular, malo)	
ESTRUCTURA	PIEDRA Y MADERA	GENERAL	BUENO
FACHADA	PIEDRA MAMPOSTERÍA Y SILLERÍA	FACHADA	BUENO
CUBIERTA	MADERA Y TEJA CERÁMICA	CUBIERTA	BUENO
CARPINTERIA	MADERA	CARPINTERIA	BUENO
OTROS	CORNISA Y MOLDURA DE PIEDRA	OTROS

MEDIDAS DE PROTECCION, CONSERVACION Y RECUPERACION									
ELEMENTOS DE INTERÉS A PROTEGER			ELEMENTOS IMPROPIOS						
COMPOSICION DE LA FACHADA	SI		-LADRILLO EN RECERCADO DE PUERTA -REVOCO Y PINTURAS EN RECERCADO VENTANAS PLANTA 1ª -UBICACIÓN DE VENTANA EN HUECO DE PUERTA ORIGINAL -LLAGUEADO DE MAMPUESTOS EN FACHADA LATERAL						
VOLUMETRIA	SI								
FÁBRICAS	SI								
CUBIERTA	SI								
CHIMENEAS									
ALEROS/CORNISAS	CORNISA Y MOLDURA DE PIEDRA		<b>TIPOS DE OBRAS PERMITIDAS</b>						
BALCONES/GALERIAS									
ESCALERAS									
BLASONES/ESCUDOS									
DINTELES/JAMBAS/ALFEIZARES						CONSERVACIÓN	SI	RECONSTRUCCIÓN (parcial)	SI
CARPINTERIAS						MANTENIMIENTO	SI	REHABILITACIÓN	SI
OTROS	UNIDAD COMPOSITIVA CON EDIFICIOS CONTIGUOS. INSCRIPCIÓN DINTEL					CONSOLIDACIÓN	SI	AMPLIACIÓN	NO
			RESTAURACIÓN	SI	DEMOLICIÓN (parcial)	SI			
			REFORMA	SI	OTROS

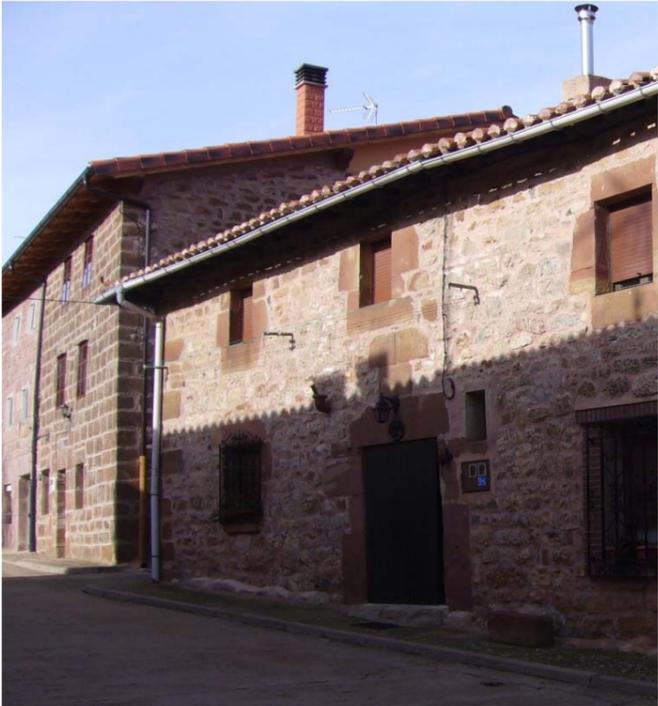
Planeamiento	NORMAS URBANÍSTICAS MUNICIPALES DE VILLASUR DE HERREROS	Nº FICHA	<b>57</b>
Núcleo	URREZ	GRADO DE PROTECCION	<b>AMBIENTAL</b>
ELEMENTO	EDIFICIO		
DIRECCION	CALLE BOLERA, 24		
REF. CATASTRAL	69002-05		
NATURALEZA	EDIFICIO DE VIVIENDA

CARACTERISTICAS			
GENERALES		INTERÉS ARQUITECTONICO (mucho, bastante, poco, nada)	
ANTIGÜEDAD	SIGLO XX (1.920)	ORGANIZACIÓN INTERNA	POCO
ESTILO ARQUECT.	POPULAR	ESTRUCTURA	BASTANTE
USO	RESIDENCIAL	FACHADA	BASTANTE
PROPIEDAD	PRIVADA	CUBIERTA	BASTANTE
TIPOLOGIA	MANZANA CERRADA	OTROS	
Nº DE PLANTAS	DOS		
MATERIALES DE LA CONSTRUCCION		ESTADO DE CONSERVACION (bueno, regular, malo)	
ESTRUCTURA	PIEDRA Y MADERA	GENERAL	BUENO
FACHADA	PIEDRA MAMPOSTERÍA Y SILLERÍA	FACHADA	BUENO
CUBIERTA	MADERA Y TEJA CERÁMICA	CUBIERTA	BUENO
CARPINTERIA	MADERA	CARPINTERIA	BUENO
OTROS		OTROS

MEDIDAS DE PROTECCION, CONSERVACION Y RECUPERACION						
ELEMENTOS DE INTERÉS A PROTEGER			ELEMENTOS IMPROPIOS			
COMPOSICION DE LA FACHADA	SI					
VOLUMETRIA	SI					
FÁBRICAS	SI					
CUBIERTA	SI					
CHIMENEAS						
ALEROS/CORNISAS						
BALCONES/GALERIAS						
ESCALERAS						
BLASONES/ESCUDOS						
DINTELES/JAMBAS/ALFEIZARES						
CARPINTERIAS						
REJERIAS						
OTROS	UNIDAD COMPOSITIVA CON EDIFICIOS CONTIGUOS.					
			TIPOS DE OBRAS PERMITIDAS			
			CONSERVACIÓN	SI	RECONSTRUCCIÓN (parcial)	SI
			MANTENIMIENTO	SI	REHABILITACIÓN	SI
			CONSOLIDACIÓN	SI	AMPLIACIÓN	NO
			RESTAURACIÓN	SI	DEMOLICIÓN (parcial)	SI
			REFORMA	SI	OTROS

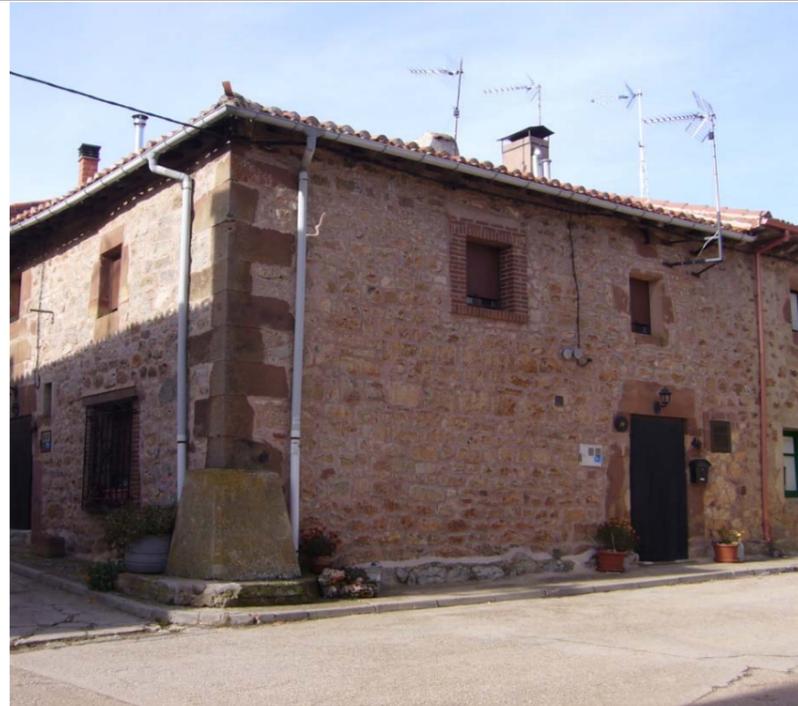
Planeamiento Núcleo	NORMAS URBANÍSTICAS MUNICIPALES DE VILLASUR DE HERREROS URREZ	Nº FICHA <b>58</b>
ELEMENTO DIRECCION REF. CATASTRAL NATURALEZA	EDIFICIO CALLE BOLERA, 26 69002-04 EDIFICIO DE VIVIENDA	GRADO DE PROTECCION <b>AMBIENTAL</b>

CARACTERISTICAS			
GENERALES		INTERÉS ARQUITECTONICO (mucho, bastante, poco, nada)	
ANTIGÜEDAD	SIGLO XX (1.900)	ORGANIZACIÓN INTERNA	POCO
ESTILO ARQUECT.	POPULAR	ESTRUCTURA	BASTANTE
USO	RESIDENCIAL	FACHADA	BASTANTE
PROPIEDAD	PRIVADA	CUBIERTA	BASTANTE
TIPOLOGIA	MANZANA CERRADA EN ESQUINA	OTROS	
Nº DE PLANTAS	DOS		
MATERIALES DE LA CONSTRUCCION		ESTADO DE CONSERVACION (bueno, regular, malo)	
ESTRUCTURA	PIEDRA Y MADERA	GENERAL	BUENO
FACHADA	PIEDRA MAMPOSTERÍA Y SILLERÍA	FACHADA	BUENO
CUBIERTA	MADERA Y TEJA CERÁMICA	CUBIERTA	BUENO
CARPINTERIA	MADERA	CARPINTERIA	BUENO
OTROS		OTROS

MEDIDAS DE PROTECCION, CONSERVACION Y RECUPERACION						
ELEMENTOS DE INTERÉS A PROTEGER			ELEMENTOS IMPROPIOS			
COMPOSICION DE LA FACHADA	SI		-RECERCADO DE LADRILLO EN VENTANAS -REFUERZO DE BASE DE ESQUINA			
VOLUMETRIA	SI					
FÁBRICAS	SI					
CUBIERTA	SI					
CHIMENEAS						
ALEROS/CORNISAS						
BALCONES/GALERIAS						
			TIPOS DE OBRAS PERMITIDAS			
ESCALERAS			CONSERVACIÓN	SI	RECONSTRUCCIÓN (parcial)	SI
BLASONES/ESCUDOS			MANTENIMIENTO	SI	REHABILITACIÓN	SI
DINTELES/JAMBAS/ALFEIZARES			CONSOLIDACIÓN	SI	AMPLIACIÓN	NO
CARPINTERIAS			RESTAURACIÓN	SI	DEMOLICIÓN (parcial)	SI
REJERIAS			REFORMA	SI	OTROS	
OTROS	UNIDAD COMPOSITIVA CON EDIFICIOS CONTIGUOS.

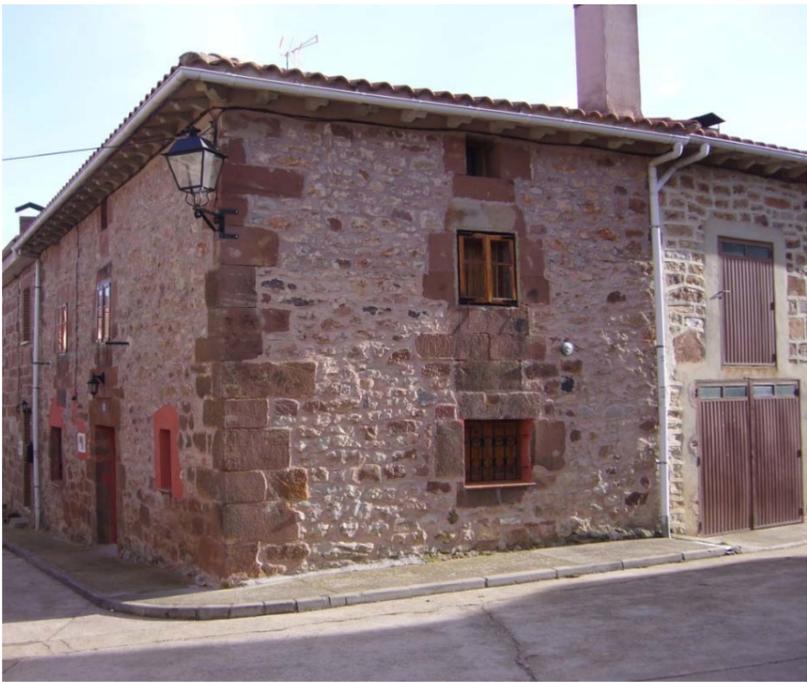
Planeamiento	NORMAS URBANÍSTICAS MUNICIPALES DE VILLASUR DE HERREROS	Nº FICHA	59
Núcleo	URREZ	GRADO DE PROTECCION	AMBIENTAL
ELEMENTO	EDIFICIO		
DIRECCION	CALLE BOLERA, 28		
REF. CATASTRAL	69002-04		
NATURALEZA	EDIFICIO DE VIVIENDA

CARACTERISTICAS			
GENERALES		INTERÉS ARQUITECTONICO (mucho, bastante, poco, nada)	
ANTIGÜEDAD	SIGLO XX (1.930)	ORGANIZACIÓN INTERNA	POCO
ESTILO ARQUECT.	POPULAR	ESTRUCTURA	BASTANTE
USO	RESIDENCIAL	FACHADA	BASTANTE
PROPIEDAD	PRIVADA	CUBIERTA	BASTANTE
TIPOLOGIA	MANZANA CERRADA EN ESQUINA	OTROS	
Nº DE PLANTAS	DOS		
MATERIALES DE LA CONSTRUCCION		ESTADO DE CONSERVACION (bueno, regular, malo)	
ESTRUCTURA	PIEDRA Y MADERA	GENERAL	BUENO
FACHADA	PIEDRA MAMPOSTERÍA Y SILLERÍA	FACHADA	BUENO
CUBIERTA	MADERA Y TEJA CERÁMICA	CUBIERTA	BUENO
CARPINTERIA	MADERA	CARPINTERIA	BUENO
OTROS		OTROS

MEDIDAS DE PROTECCION, CONSERVACION Y RECUPERACION					
ELEMENTOS DE INTERÉS A PROTEGER			ELEMENTOS IMPROPIOS		
COMPOSICION DE LA FACHADA	SI		-SOBREVENTANAS A HACES EXTERIORES -COLOR DE REVOCO DE RECERCADO VENTANAS		
VOLUMETRIA	SI				
FÁBRICAS	SI				
CUBIERTA	SI				
CHIMENEAS					
ALEROS/CORNISAS			<b>TIPOS DE OBRAS PERMITIDAS</b> CONSERVACIÓN SI RECONSTRUCCIÓN (parcial) SI MANTENIMIENTO SI REHABILITACIÓN SI CONSOLIDACIÓN SI AMPLIACIÓN NO RESTAURACIÓN SI DEMOLICIÓN (parcial) SI REFORMA SI OTROS SI		
BALCONES/GALERIAS					
ESCALERAS					
BLASONES/ESCUDOS					
DINTELES/JAMBAS/ALFEIZARES	DOBLE DINTAL EN PUERTA				
CARPINTERIAS					
REJERIAS					
OTROS	UNIDAD COMPOSITIVA CON EDIFICIOS CONTIGUOS.

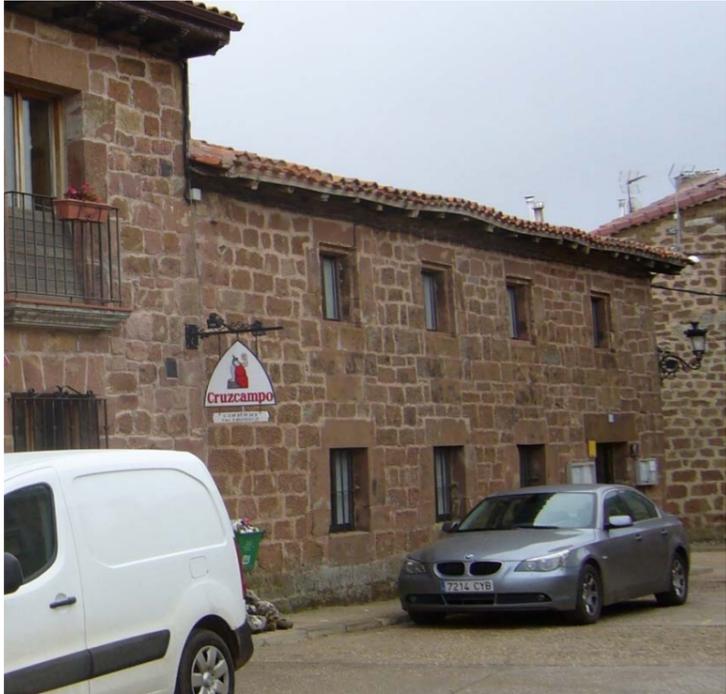
Planeamiento	NORMAS URBANÍSTICAS MUNICIPALES DE VILLASUR DE HERREROS	Nº FICHA	60
Núcleo	URREZ	GRADO DE PROTECCION	AMBIENTAL
ELEMENTO	EDIFICIO		
DIRECCION	CALLE BOLERA, 30		
REF. CATASTRAL	69003-08		
NATURALEZA	EDIFICIO ADMINISTRATIVO

CARACTERISTICAS			
GENERALES		INTERÉS ARQUITECTONICO (mucho, bastante, poco, nada)	
ANTIGÜEDAD	SIGLO XX	ORGANIZACIÓN INTERNA	POCO
ESTILO ARQUECT.	POPULAR	ESTRUCTURA	BASTANTE
USO	EQUIPAMIENTO ADMINISTRATIVO, AYUNTAMIENTO	FACHADA	BASTANTE
PROPIEDAD	PUBLICA	CUBIERTA	BASTANTE
TIPOLOGIA	MANZANA CERRADA EN ESQUINA (3 FACHADAS)	OTROS	
Nº DE PLANTAS	DOS		
MATERIALES DE LA CONSTRUCCION		ESTADO DE CONSERVACION (bueno, regular, malo)	
ESTRUCTURA	PIEDRA Y MADERA	GENERAL	BUENO
FACHADA	PIEDRA SILLERÍA	FACHADA	BUENO
CUBIERTA	MADERA Y TEJA CERÁMICA	CUBIERTA	BUENO
CARPINTERIA	MADERA	CARPINTERIA	BUENO
OTROS		OTROS

MEDIDAS DE PROTECCION, CONSERVACION Y RECUPERACION					
ELEMENTOS DE INTERÉS A PROTEGER			ELEMENTOS IMPROPIOS		
COMPOSICION DE LA FACHADA	SI				
VOLUMETRIA	SI				
FÁBRICAS	SI				
CUBIERTA	SI				
CHIMENEAS					
ALEROS/CORNISAS					
BALCONES/GALERIAS					
ESCALERAS					
BLASONES/ESCUDOS					
DINTELES/JAMBAS/ALFEIZARES	RECERCADO RELIEVE VENTANAS		TIPOS DE OBRAS PERMITIDAS		
CARPINTERIAS		CONSERVACIÓN	SI	RECONSTRUCCIÓN (parcial)	SI
REJERIAS		MANTENIMIENTO	SI	REHABILITACIÓN	SI
OTROS		CONSOLIDACIÓN	SI	AMPLIACIÓN	NO
		RESTAURACIÓN	SI	DEMOLICIÓN (parcial)	SI
		REFORMA	SI	OTROS

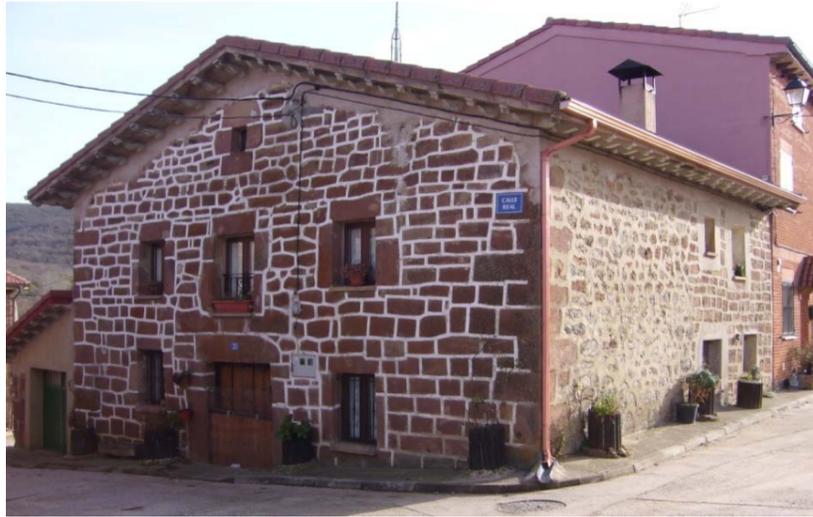
Planeamiento	NORMAS URBANÍSTICAS MUNICIPALES DE VILLASUR DE HERREROS	Nº FICHA	<b>61</b>
Núcleo	URREZ	GRADO DE PROTECCION	<b>AMBIENTAL</b>
ELEMENTO	EDIFICIO		
DIRECCION	CALLE REAL, 20		
REF. CATASTRAL	69992-01		
NATURALEZA	EDIFICIO DE VIVIENDA

CARACTERISTICAS			
GENERALES		INTERÉS ARQUITECTONICO (mucho, bastante, poco, nada)	
ANTIGÜEDAD	SIGLO XX (1.945)	ORGANIZACIÓN INTERNA	POCO
ESTILO ARQUECT.	POPULAR	ESTRUCTURA	BASTANTE
USO	RESIDENCIAL	FACHADA	BASTANTE
PROPIEDAD	PRIVADA	CUBIERTA	BASTANTE
TIPOLOGIA	MANZANA CERRADA EN ESQUINA (3 FACHADAS). CON GARAJE ADOSADO	OTROS	
Nº DE PLANTAS	DOS		
MATERIALES DE LA CONSTRUCCION		ESTADO DE CONSERVACION (bueno, regular, malo)	
ESTRUCTURA	PIEDRA Y MADERA	GENERAL	BUENO
FACHADA	PIEDRA MAMPOSTERÍA Y SILLERÍA	FACHADA	BUENO
CUBIERTA	HORMIGÓN Y TEJA CERÁMICA	CUBIERTA	BUENO
CARPINTERIA	MADERA	CARPINTERIA	BUENO
OTROS		OTROS

MEDIDAS DE PROTECCION, CONSERVACION Y RECUPERACION						
ELEMENTOS DE INTERÉS A PROTEGER			ELEMENTOS IMPROPIOS			
COMPOSICION DE LA FACHADA	SI		-PINTURA BLANCA EN LLAGUEADO DE MAMPUESTOS -EXCESO DE MATERIAL DE LLAGUEADOS -RECERCADOS DE VENTANAS DE FACHADA LATERAL CON MORTERO			
VOLUMETRIA	SI					
FÁBRICAS	SI					
CUBIERTA	SI					
CHIMENEAS						
ALEROS/CORNISAS						
BALCONES/GALERIAS						
			TIPOS DE OBRAS PERMITIDAS			
ESCALERAS			CONSERVACIÓN	SI	RECONSTRUCCIÓN (parcial)	SI
BLASONES/ESCUDOS			MANTENIMIENTO	SI	REHABILITACIÓN	SI
DINTELES/JAMBAS/ALFEIZARES			CONSOLIDACIÓN	SI	AMPLIACIÓN	NO
CARPINTERIAS			RESTAURACIÓN	SI	DEMOLICIÓN (parcial)	SI
REJERIAS			REFORMA	SI	OTROS	
OTROS

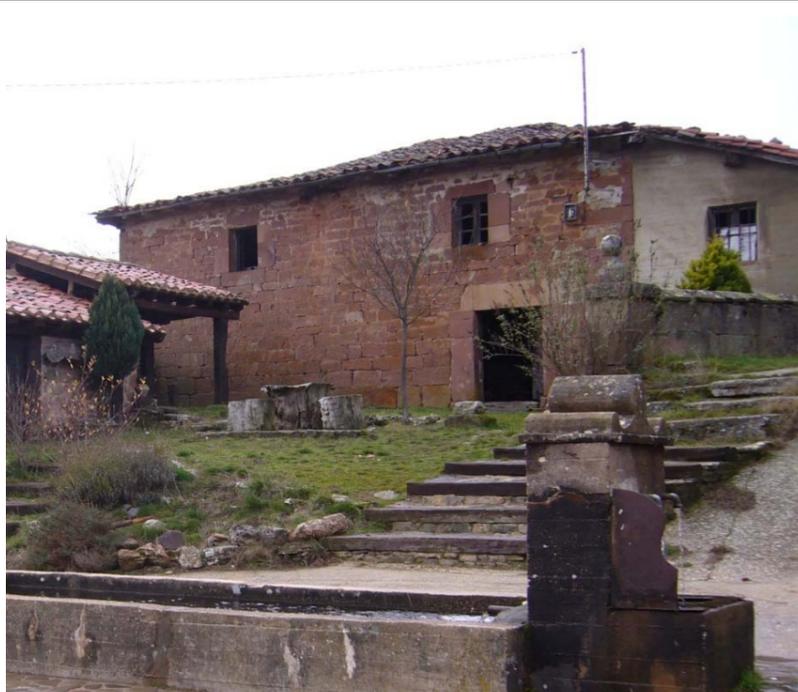
Planeamiento Núcleo	NORMAS URBANÍSTICAS MUNICIPALES DE VILLASUR DE HERREROS URREZ	Nº FICHA <b>62</b>
ELEMENTO DIRECCION REF. CATASTRAL NATURALEZA	EDIFICIO CALLE REAL, 5 68995-01 EDIFICIO DE VIVIENDA CON POTRO DE HERRAR ANEXO (FICHA Nº 11)	GRADO DE PROTECCION <b>AMBIENTAL</b>

CARACTERISTICAS			
GENERALES		INTERÉS ARQUITECTONICO (mucho, bastante, poco, nada)	
ANTIGÜEDAD	SIGLO XIX	ORGANIZACIÓN INTERNA	POCO
ESTILO ARQUECT.	POPULAR	ESTRUCTURA	BASTANTE
USO	RESIDENCIAL	FACHADA	BASTANTE
PROPIEDAD	PRIVADA	CUBIERTA	BASTANTE
TIPOLOGIA	VIVIENDA AISLADA	OTROS	
Nº DE PLANTAS	DOS		
MATERIALES DE LA CONSTRUCCION		ESTADO DE CONSERVACION (bueno, regular, malo)	
ESTRUCTURA	PIEDRA Y MADERA	GENERAL	REGULAR
FACHADA	PIEDRA MAMPOSTERÍA Y SILLERÍA	FACHADA	BUENO
CUBIERTA	MADERA Y TEJA CERÁMICA	CUBIERTA	REGULAR
CARPINTERIA	MADERA	CARPINTERIA	REGULAR
OTROS		OTROS

MEDIDAS DE PROTECCION, CONSERVACION Y RECUPERACION									
ELEMENTOS DE INTERÉS A PROTEGER			ELEMENTOS IMPROPIOS						
COMPOSICION DE LA FACHADA	SI		-LLAGUEADO EXCESIVO DE REPARACIONES EN FACHADA						
VOLUMETRIA	SI								
FÁBRICAS	SI								
CUBIERTA	SI								
CHIMENEAS									
ALEROS/CORNISAS									
BALCONES/GALERIAS			TIPOS DE OBRAS PERMITIDAS						
ESCALERAS									
BLASONES/ESCUDOS									
DINTELES/JAMBAS/ALFEIZARES						CONSERVACIÓN	SI	RECONSTRUCCIÓN (parcial)	SI
CARPINTERIAS	PUERTA DE ENTRADA					MANTENIMIENTO	SI	REHABILITACIÓN	SI
REJERIAS						CONSOLIDACIÓN	SI	AMPLIACIÓN	NO
OTROS						RESTAURACIÓN	SI	DEMOLICIÓN (parcial)	SI
			REFORMA	SI	OTROS

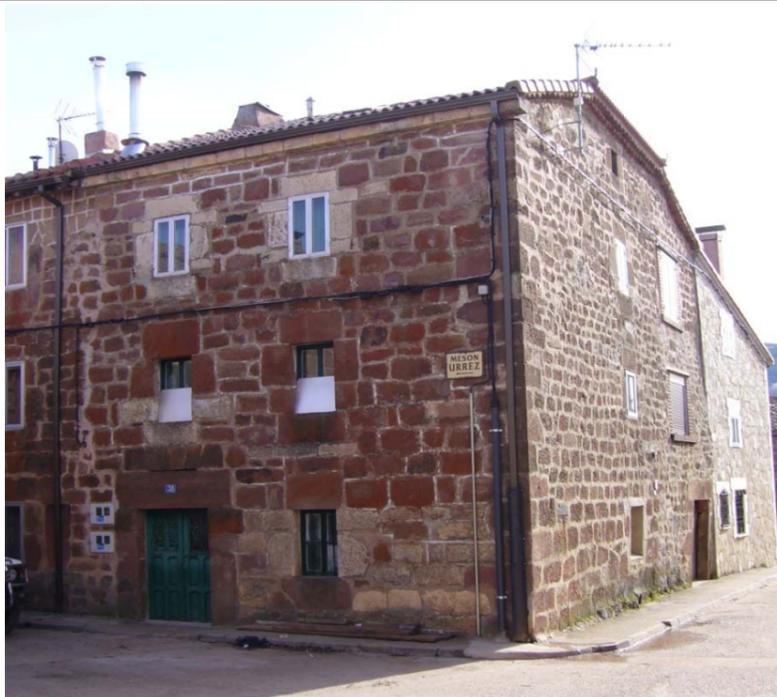
Planeamiento	NORMAS URBANÍSTICAS MUNICIPALES DE VILLASUR DE HERREROS	Nº FICHA	63
Núcleo	URREZ	GRADO DE PROTECCION	AMBIENTAL
ELEMENTO	EDIFICIO		
DIRECCION	CALLE REAL, 38		
REF. CATASTRAL	68009-01		
NATURALEZA	EDIFICIO DE VIVIENDA

CARACTERISTICAS			
GENERALES		INTERÉS ARQUITECTONICO (mucho, bastante, poco, nada)	
ANTIGÜEDAD	SIGLO XIX	ORGANIZACIÓN INTERNA	POCO
ESTILO ARQUECT.	POPULAR	ESTRUCTURA	BASTANTE
USO	RESIDENCIAL	FACHADA	BASTANTE
PROPIEDAD	PRIVADA	CUBIERTA	BASTANTE
TIPOLOGIA	MANZANA CERRADA EN ESQUINA	OTROS	
Nº DE PLANTAS	TRES		
MATERIALES DE LA CONSTRUCCION		ESTADO DE CONSERVACION (bueno, regular, malo)	
ESTRUCTURA	PIEDRA Y MADERA	GENERAL	BUENO
FACHADA	PIEDRA MAMPOSTERÍA Y SILLERÍA	FACHADA	BUENO
CUBIERTA	MADERA Y TEJA CERÁMICA	CUBIERTA	BUENO
CARPINTERIA	MADERA Y METÁLICA	CARPINTERIA	BUENO
OTROS		OTROS

MEDIDAS DE PROTECCION, CONSERVACION Y RECUPERACION								
ELEMENTOS DE INTERÉS A PROTEGER			ELEMENTOS IMPROPIOS					
COMPOSICION DE LA FACHADA	SI		-CARPINTERÍA METÁLICA EN SOBREVENTANAS A HACES EXTERIORES -RECERCADO DE LADRILLO EN VENTANAS FACHADA LATERAL -RECARCADO DE MORTERO EN VENTANA PLANTA BAJA FACHADA LATERAL -PERSIANA DE PVC EN VENTANA DE PLANTA 1º DE FACHADA LATERAL					
VOLUMETRIA	SI							
FÁBRICAS	SI							
CUBIERTA	SI							
CHIMENEAS								
ALEROS/CORNISAS	CORNISA DE PIEDRA		<b>TIPOS DE OBRAS PERMITIDAS</b>					
BALCONES/GALERIAS								
ESCALERAS								
BLASONES/ESCUDOS								
DINTELES/JAMBAS/ALFEIZARES	DOBLE DINTEL EN PUERTA	CONSERVACIÓN				SI	RECONSTRUCCIÓN (parcial)	SI
CARPINTERIAS		MANTENIMIENTO				SI	REHABILITACIÓN	SI
REJERIAS		CONSOLIDACIÓN				SI	AMPLIACIÓN	NO
OTROS		RESTAURACIÓN	SI	DEMOLICIÓN (parcial)	SI			
		REFORMA	SI	OTROS

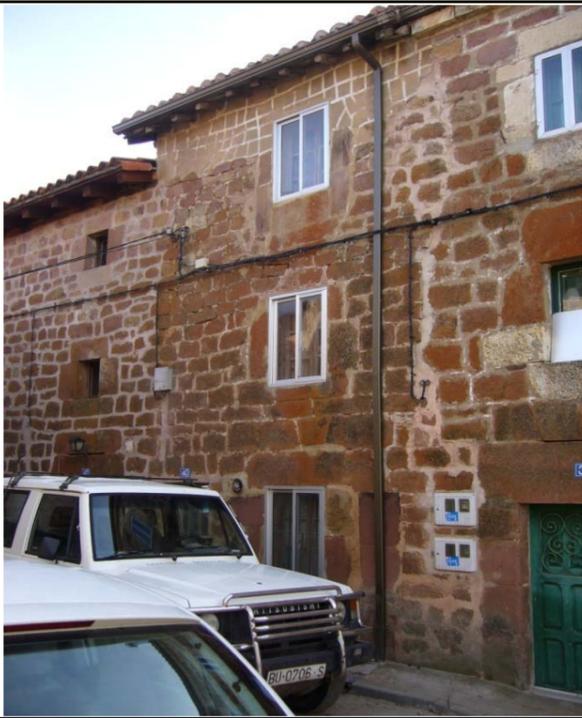
Planeamiento Núcleo	NORMAS URBANÍSTICAS MUNICIPALES DE VILLASUR DE HERREROS URREZ	Nº FICHA <b>64</b>
ELEMENTO DIRECCION REF. CATASTRAL NATURALEZA	EDIFICIO CALLE REAL, 40 68009-02 EDIFICIO DE VIVIENDA	GRADO DE PROTECCION <b>AMBIENTAL</b>

CARACTERISTICAS			
GENERALES		INTERÉS ARQUITECTONICO (mucho, bastante, poco, nada)	
ANTIGÜEDAD	SIGLO XIX	ORGANIZACIÓN INTERNA	POCO
ESTILO ARQUECT.	POPULAR	ESTRUCTURA	BASTANTE
USO	RESIDENCIAL	FACHADA	BASTANTE
PROPIEDAD	PRIVADA	CUBIERTA	BASTANTE
TIPOLOGIA	MANZANA CERRADA	OTROS	
Nº DE PLANTAS	TRES		
MATERIALES DE LA CONSTRUCCION		ESTADO DE CONSERVACION (bueno, regular, malo)	
ESTRUCTURA	PIEDRA Y MADERA	GENERAL	BUENO
FACHADA	PIEDRA MAMPOSTERÍA Y SILLERÍA	FACHADA	BUENO
CUBIERTA	MADERA Y TEJA CERÁMICA	CUBIERTA	BUENO
CARPINTERIA	MADERA Y METÁLICA	CARPINTERIA	BUENO
OTROS		OTROS

MEDIDAS DE PROTECCION, CONSERVACION Y RECUPERACION									
ELEMENTOS DE INTERÉS A PROTEGER			ELEMENTOS IMPROPIOS						
COMPOSICION DE LA FACHADA	SI		-CARPINTERÍA METÁLICA EN SOBREVENTANAS A HACES EXTERIORES -REPARACIÓN CON MORTERO Y PINTURA DE IMITACIÓN MAMPOSTERÍA -CEGADO DE HUECO EN DOBLE DINTEL						
VOLUMETRIA	SI								
FÁBRICAS	SI								
CUBIERTA	SI								
CHIMENEAS									
ALEROS/CORNISAS			<b>TIPOS DE OBRAS PERMITIDAS</b>						
BALCONES/GALERIAS									
ESCALERAS									
BLASONES/ESCUDOS									
DINTELES/JAMBAS/ALFEIZARES	DOBLE DINTEL EN PUERTA					CONSERVACIÓN	SI	RECONSTRUCCIÓN (parcial)	SI
CARPINTERIAS						MANTENIMIENTO	SI	REHABILITACIÓN	SI
REJERIAS						CONSOLIDACIÓN	SI	AMPLIACIÓN	NO
OTROS	UNIDAD COMPOSITIVA CON EDIFICIOS CONTIGUOS.		RESTAURACIÓN	SI	DEMOLICIÓN (parcial)	SI			
			REFORMA	SI	OTROS

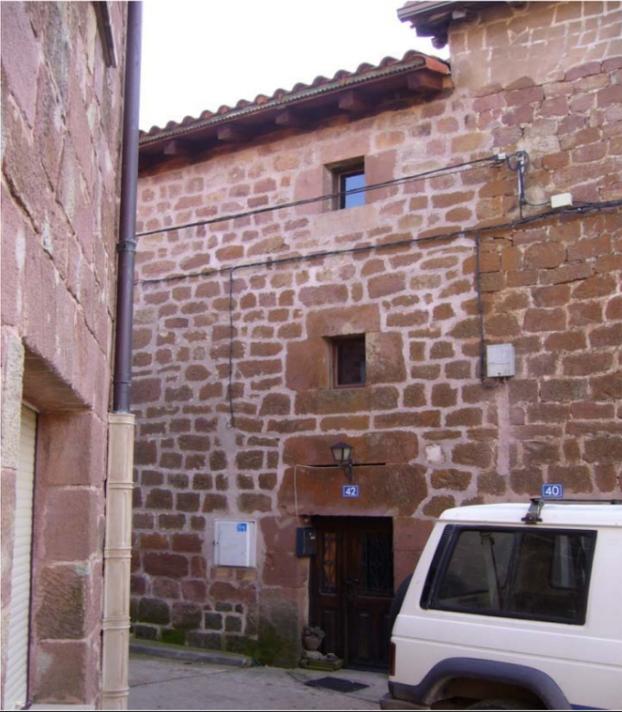
FOTOGRAFIA	PLANO DE EMPLAZAMIENTO

CARACTERISTICAS			
GENERALES		INTERÉS ARQUITECTONICO (mucho, bastante, poco, nada)	
ANTIGÜEDAD	SIGLO XIX	ORGANIZACIÓN INTERNA	POCO
ESTILO ARQUECT.	POPULAR	ESTRUCTURA	BASTANTE
USO	RESIDENCIAL	FACHADA	BASTANTE
PROPIEDAD	PRIVADA	CUBIERTA	BASTANTE
TIPOLOGIA	MANZANA CERRADA	OTROS	
Nº DE PLANTAS	TRES		
MATERIALES DE LA CONSTRUCCION		ESTADO DE CONSERVACION (bueno, regular, malo)	
ESTRUCTURA	PIEDRA Y MADERA	GENERAL	BUENO
FACHADA	PIEDRA MAMPOSTERÍA Y SILLERÍA	FACHADA	BUENO
CUBIERTA	MADERA Y TEJA CERÁMICA	CUBIERTA	BUENO
CARPINTERIA	MADERA Y METÁLICA	CARPINTERIA	BUENO
OTROS		OTROS

MEDIDAS DE PROTECCION, CONSERVACION Y RECUPERACION									
ELEMENTOS DE INTERÉS A PROTEGER			ELEMENTOS IMPROPIOS						
COMPOSICION DE LA FACHADA	SI		-EXCESO DE MATERIAL EN LLAGUEADO DE MAMPUESTOS						
VOLUMETRIA	SI								
FÁBRICAS	SI								
CUBIERTA	SI								
CHIMENEAS									
ALEROS/CORNISAS									
BALCONES/GALERIAS			TIPOS DE OBRAS PERMITIDAS						
ESCALERAS									
BLASONES/ESCUDOS									
DINTELES/JAMBAS/ALFEIZARES	DOBLE DINTEL EN PUERTA					CONSERVACIÓN	SI	RECONSTRUCCIÓN (parcial)	SI
CARPINTERIAS						MANTENIMIENTO	SI	REHABILITACIÓN	SI
REJERIAS						CONSOLIDACIÓN	SI	AMPLIACIÓN	NO
OTROS			RESTAURACIÓN	SI	DEMOLICIÓN (parcial)	SI			
			REFORMA	SI	OTROS

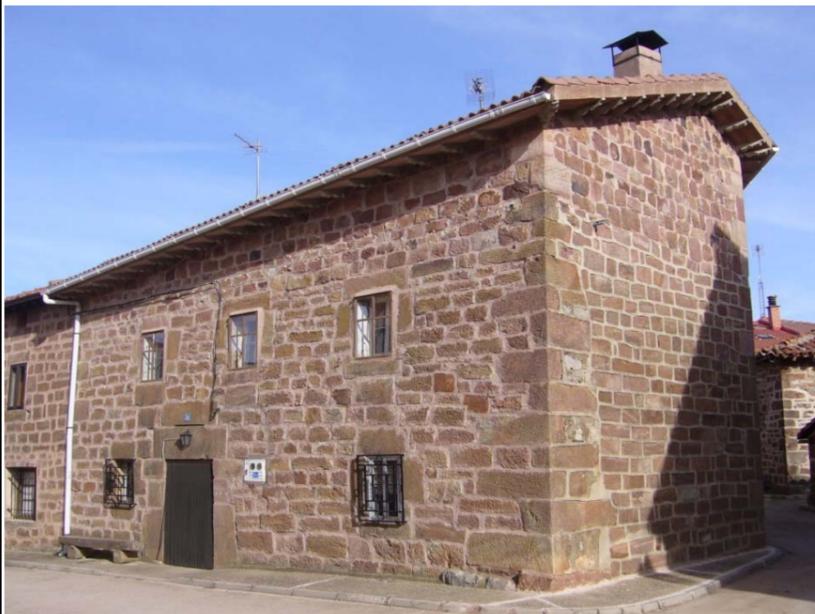
FOTOGRAFIA	PLANO DE EMPLAZAMIENTO

CARACTERISTICAS			
GENERALES		INTERÉS ARQUITECTONICO (mucho, bastante, poco, nada)	
ANTIGÜEDAD	SIGLO XX	ORGANIZACIÓN INTERNA	POCO
ESTILO ARQUECT.	POPULAR	ESTRUCTURA	BASTANTE
USO	RESIDENCIAL	FACHADA	BASTANTE
PROPIEDAD	PRIVADA	CUBIERTA	NADA
TIPOLOGIA	MANZANA CERRADA	OTROS	
Nº DE PLANTAS	DOS		
MATERIALES DE LA CONSTRUCCION		ESTADO DE CONSERVACION (bueno, regular, malo)	
ESTRUCTURA	PIEDRA Y MADERA	GENERAL	BUENO
FACHADA	PIEDRA MAMPOSTERÍA Y SILLERÍA	FACHADA	BUENO
CUBIERTA	HORMIGÓN Y TEJA CERÁMICA	CUBIERTA	BUENO
CARPINTERIA	MADERA Y METÁLICA	CARPINTERIA	BUENO
OTROS		OTROS

MEDIDAS DE PROTECCION, CONSERVACION Y RECUPERACION						
ELEMENTOS DE INTERÉS A PROTEGER			ELEMENTOS IMPROPIOS			
COMPOSICION DE LA FACHADA	SI		-MORFOLOGÍA DEL RECRECIDO DE LA ENTRECUBIERTA -EXCESO DE MATERIAL EN LLAGUEADO DE MAMPUESTOS -SOBREVENTANAS METÁLICAS A HACES EXTERIORES			
VOLUMETRIA						
FÁBRICAS	SI					
CUBIERTA						
CHIMENEAS						
ALEROS/CORNISAS						
BALCONES/GALERIAS						
ESCALERAS			TIPOS DE OBRAS PERMITIDAS			
BLASONES/ESCUDOS			CONSERVACIÓN	SI	RECONSTRUCCIÓN (parcial)	SI
DINTELES/JAMBAS/ALFEIZARES	DOBLE DINTEL EN PUERTA		MANTENIMIENTO	SI	REHABILITACIÓN	SI
CARPINTERIAS			CONSOLIDACIÓN	SI	AMPLIACIÓN	NO
REJERIAS			RESTAURACIÓN	SI	DEMOLICIÓN (parcial)	SI
OTROS			REFORMA	SI	OTROS

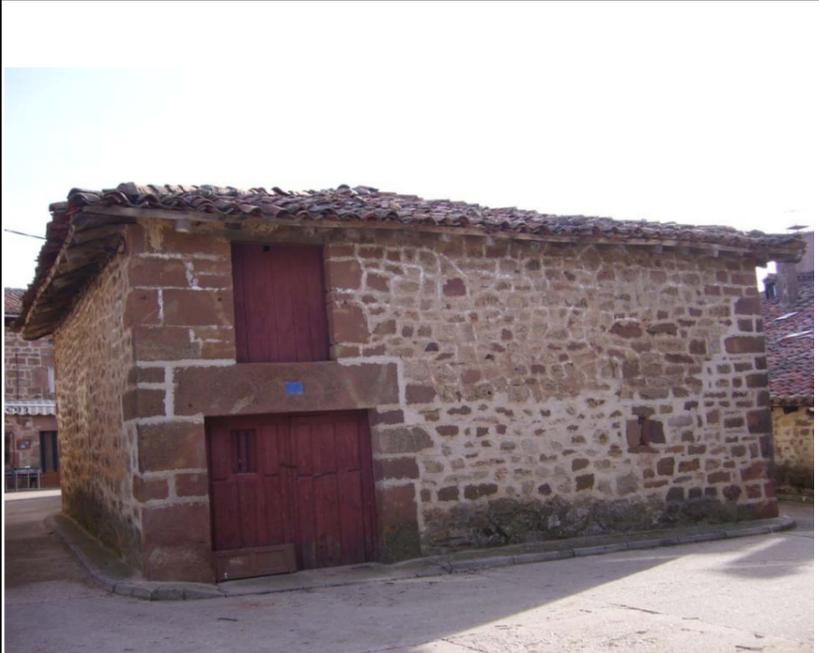
FOTOGRAFIA	PLANO DE EMPLAZAMIENTO

CARACTERISTICAS			
GENERALES		INTERÉS ARQUITECTONICO (mucho, bastante, poco, nada)	
ANTIGÜEDAD	SIGLO XX	ORGANIZACIÓN INTERNA	POCO
ESTILO ARQUECT.	POPULAR	ESTRUCTURA	BASTANTE
USO	ALMACÉN-HENIL	FACHADA	BASTANTE
PROPIEDAD	PRIVADA	CUBIERTA	BASTANTE
TIPOLOGIA	AISLADA	OTROS	HUECO TRADICIONAL DE HENIL EN 1ª PLANTA: MUCHO
Nº DE PLANTAS	DOS		
MATERIALES DE LA CONSTRUCCION		ESTADO DE CONSERVACION (bueno, regular, malo)	
ESTRUCTURA	PIEDRA Y MADERA	GENERAL	REGULAR
FACHADA	PIEDRA MAMPOSTERÍA Y SILLERÍA	FACHADA	BUENO
CUBIERTA	MADERA Y TEJA CERÁMICA	CUBIERTA	MALO
CARPINTERIA	MADERA	CARPINTERIA	REGULAR
OTROS		OTROS

MEDIDAS DE PROTECCION, CONSERVACION Y RECUPERACION								
ELEMENTOS DE INTERÉS A PROTEGER			ELEMENTOS IMPROPIOS					
COMPOSICION DE LA FACHADA	SI		-EXCESO DE MATERIAL Y COLOR BLANCO EN LLAGUEADO DE MAMPUESTOS					
VOLUMETRIA	SI							
FÁBRICAS	SI							
CUBIERTA	SI							
CHIMENEAS								
ALEROS/CORNISAS								
BALCONES/GALERIAS			TIPOS DE OBRAS PERMITIDAS					
ESCALERAS								
BLASONES/ESCUDOS								
DINTELES/JAMBAS/ALFEIZARES	GRAN DINTEL PIEDRA PORTÓN	CONSERVACIÓN				SI	RECONSTRUCCIÓN (parcial)	SI
CARPINTERIAS	PORTÓN Y PUERTA 1ª PLANTA	MANTENIMIENTO				SI	REHABILITACIÓN	SI
REJERIAS		CONSOLIDACIÓN				SI	AMPLIACIÓN	NO
OTROS		RESTAURACIÓN				SI	DEMOLICIÓN (parcial)	SI
		REFORMA	SI	OTROS

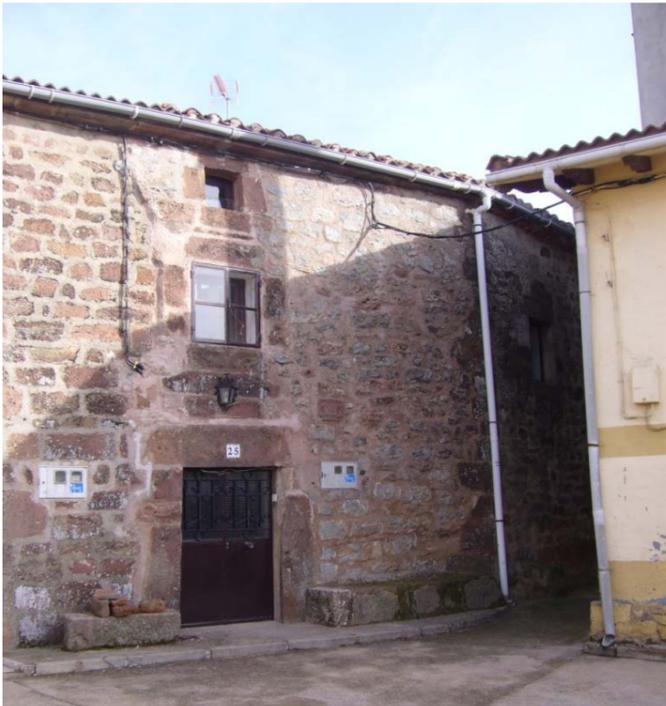
FOTOGRAFIA	PLANO DE EMPLAZAMIENTO

CARACTERISTICAS			
GENERALES		INTERÉS ARQUITECTONICO (mucho, bastante, poco, nada)	
ANTIGÜEDAD	SIGLO XX	ORGANIZACIÓN INTERNA	POCO
ESTILO ARQUECT.	POPULAR	ESTRUCTURA	BASTANTE
USO	RESIDENCIAL	FACHADA	BASTANTE
PROPIEDAD	PRIVADA	CUBIERTA	BASTANTE
TIPOLOGIA	MANZANA CERRADA	OTROS	
Nº DE PLANTAS	DOS Y ENTRECUBIERTA		
MATERIALES DE LA CONSTRUCCION		ESTADO DE CONSERVACION (bueno, regular, malo)	
ESTRUCTURA	PIEDRA Y MADERA	GENERAL	BUENO
FACHADA	PIEDRA MAMPOSTERÍA Y SILLERÍA	FACHADA	BUENO
CUBIERTA	MADERA Y TEJA CERÁMICA	CUBIERTA	BUENO
CARPINTERIA	MADERA Y METÁLICA	CARPINTERIA	BUENO
OTROS		OTROS	ESCUDO

MEDIDAS DE PROTECCION, CONSERVACION Y RECUPERACION																																									
ELEMENTOS DE INTERÉS A PROTEGER			ELEMENTOS IMPROPIOS																																						
COMPOSICION DE LA FACHADA	SI		-SOBREVENTANA METÁLICA A HACES EXTERIORES																																						
VOLUMETRIA	SI																																								
FÁBRICAS	SI																																								
CUBIERTA	SI																																								
CHIMENEAS																																									
ALEROS/CORNISAS		CORNISA DE PIEDRA

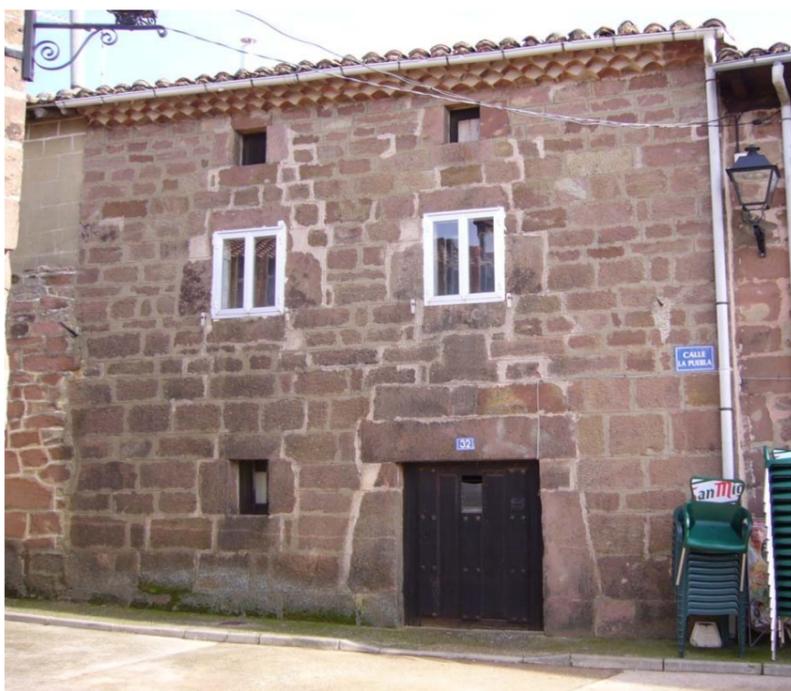
FOTOGRAFIA	PLANO DE EMPLAZAMIENTO

CARACTERISTICAS			
GENERALES		INTERÉS ARQUITECTONICO (mucho, bastante, poco, nada)	
ANTIGÜEDAD	SIGLO XX (1.910)	ORGANIZACIÓN INTERNA	POCO
ESTILO ARQUECT.	POPULAR	ESTRUCTURA	BASTANTE
USO	RESIDENCIAL	FACHADA	BASTANTE
PROPIEDAD	PRIVADA	CUBIERTA	BASTANTE
TIPOLOGIA	MANZANA CERRADA	OTROS	ALERO DE TEJA: BASTANTE
Nº DE PLANTAS	DOS Y ENTRECUBIERTA		
MATERIALES DE LA CONSTRUCCION		ESTADO DE CONSERVACION (bueno, regular, malo)	
ESTRUCTURA	PIEDRA Y MADERA	GENERAL	BUENO
FACHADA	PIEDRA SILLERÍA	FACHADA	BUENO
CUBIERTA	MADERA Y TEJA CERÁMICA	CUBIERTA	BUENO
CARPINTERIA	MADERA Y METÁLICA	CARPINTERIA	BUENO
OTROS		OTROS

MEDIDAS DE PROTECCION, CONSERVACION Y RECUPERACION						
ELEMENTOS DE INTERÉS A PROTEGER			ELEMENTOS IMPROPIOS			
COMPOSICION DE LA FACHADA	SI		-SOBREVENTANAS METÁLICAS A HACES EXTERIORES			
VOLUMETRIA	SI					
FÁBRICAS	SI					
CUBIERTA	SI					
CHIMENEAS						
ALEROS/CORNISAS	ALERO TIPO TEJEROZ					
BALCONES/GALERIAS						
ESCALERAS			TIPOS DE OBRAS PERMITIDAS			
BLASONES/ESCUDOS			CONSERVACIÓN	SI	RECONSTRUCCIÓN (parcial)	SI
DINTELES/JAMBAS/ALFEIZARES			MANTENIMIENTO	SI	REHABILITACIÓN	SI
CARPINTERIAS	PUERTA DE ENTRADA		CONSOLIDACIÓN	SI	AMPLIACIÓN	NO
REJERIAS			RESTAURACIÓN	SI	DEMOLICIÓN (parcial)	SI
OTROS	INSCRIPCIÓN DINTEL PUERTA		REFORMA	SI	OTROS

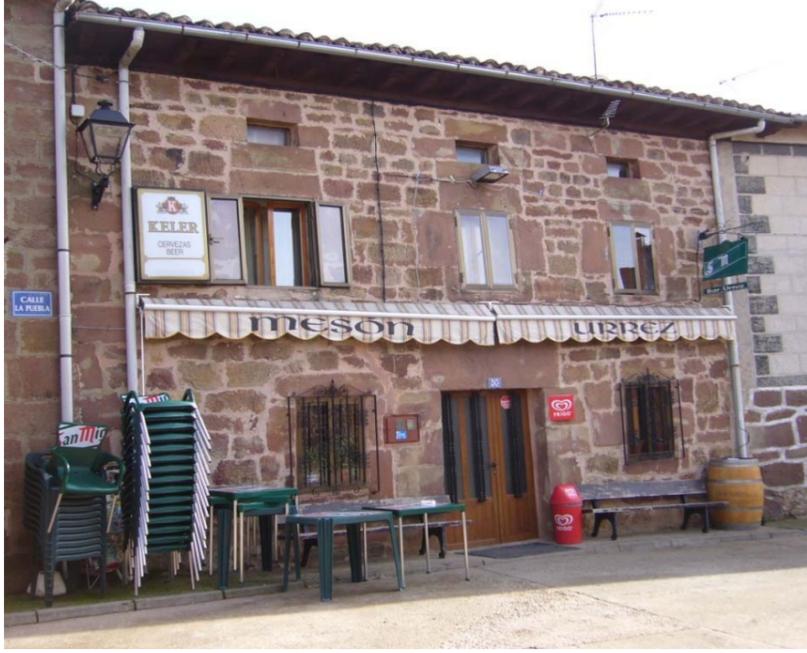
FOTOGRAFIA	PLANO DE EMPLAZAMIENTO

CARACTERISTICAS			
GENERALES		INTERÉS ARQUITECTONICO (mucho, bastante, poco, nada)	
ANTIGÜEDAD	SIGLO XX	ORGANIZACIÓN INTERNA	POCO
ESTILO ARQUECT.	POPULAR	ESTRUCTURA	BASTANTE
USO	RESIDENCIAL Y HOSTELERO	FACHADA	BASTANTE
PROPIEDAD	PRIVADA	CUBIERTA	BASTANTE
TIPOLOGIA	MANZANA CERRADA	OTROS	
Nº DE PLANTAS	DOS Y ENTRECUBIERTA		
MATERIALES DE LA CONSTRUCCION		ESTADO DE CONSERVACION (bueno, regular, malo)	
ESTRUCTURA	PIEDRA Y MADERA	GENERAL	BUENO
FACHADA	PIEDRA MAMPOSTERÍA Y SILLERÍA	FACHADA	BUENO
CUBIERTA	MADERA Y TEJA CERÁMICA	CUBIERTA	BUENO
CARPINTERIA	MADERA Y METÁLICA	CARPINTERIA	BUENO
OTROS		OTROS

MEDIDAS DE PROTECCION, CONSERVACION Y RECUPERACION					
ELEMENTOS DE INTERÉS A PROTEGER			ELEMENTOS IMPROPIOS		
COMPOSICION DE LA FACHADA	SI		-SOBREVENTANAS METÁLICAS A HACES EXTERIORES -EXCESIVA CARTELERÍA PUBLICITARIA		
VOLUMETRIA	SI				
FÁBRICAS	SI				
CUBIERTA	SI				
CHIMENEAS					
ALEROS/CORNISAS			<b>TIPOS DE OBRAS PERMITIDAS</b> CONSERVACIÓN SI RECONSTRUCCIÓN (parcial) SI MANTENIMIENTO SI REHABILITACIÓN SI CONSOLIDACIÓN SI AMPLIACIÓN NO RESTAURACIÓN SI DEMOLICIÓN (parcial) SI REFORMA SI OTROS		
BALCONES/GALERIAS					
ESCALERAS					
BLASONES/ESCUDOS					
DINTELES/JAMBAS/ALFEIZARES					
CARPINTERIAS					
REJERIAS					
OTROS	INSCRIPCIÓN DINTEL PUERTA

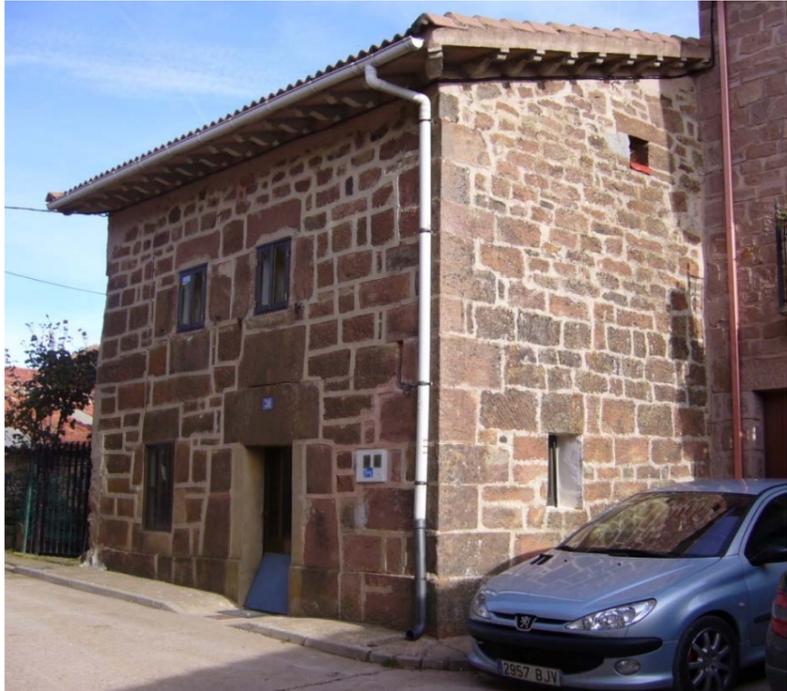
FOTOGRAFIA	PLANO DE EMPLAZAMIENTO

CARACTERISTICAS			
GENERALES		INTERÉS ARQUITECTONICO (mucho, bastante, poco, nada)	
ANTIGÜEDAD	SIGLO XX	ORGANIZACIÓN INTERNA	POCO
ESTILO ARQUECT.	POPULAR	ESTRUCTURA	BASTANTE
USO	RESIDENCIAL	FACHADA	BASTANTE
PROPIEDAD	PRIVADA	CUBIERTA	BASTANTE
TIPOLOGIA	MANZANA CERRADA	OTROS	
Nº DE PLANTAS	DOS Y ENTRECUBIERTA		
MATERIALES DE LA CONSTRUCCION		ESTADO DE CONSERVACION (bueno, regular, malo)	
ESTRUCTURA	PIEDRA Y MADERA	GENERAL	BUENO
FACHADA	PIEDRA SILLERÍA	FACHADA	BUENO
CUBIERTA	HORMIGÓN Y TEJA CERÁMICA	CUBIERTA	BUENO
CARPINTERIA	MADERA Y METÁLICA	CARPINTERIA	BUENO
OTROS		OTROS

MEDIDAS DE PROTECCION, CONSERVACION Y RECUPERACION									
ELEMENTOS DE INTERÉS A PROTEGER			ELEMENTOS IMPROPIOS						
COMPOSICION DE LA FACHADA	SI		-SOBREVENTANAS METÁLICAS A HACES EXTERIORES -EXCESIVO MATERIAL DE LLAGUEADO DE SILLARES -DISMINUCIÓN ANCHURA PUERTA DE ENTRADA						
VOLUMETRIA	SI								
FÁBRICAS	SI								
CUBIERTA	SI								
CHIMENEAS									
ALEROS/CORNISAS									
BALCONES/GALERIAS			<b>TIPOS DE OBRAS PERMITIDAS</b>						
ESCALERAS									
BLASONES/ESCUDOS									
DINTELES/JAMBAS/ALFEIZARES	DOBLE DINTEL EN PUERTA					CONSERVACIÓN	SI	RECONSTRUCCIÓN (parcial)	SI
CARPINTERIAS						MANTENIMIENTO	SI	REHABILITACIÓN	SI
REJERIAS						CONSOLIDACIÓN	SI	AMPLIACIÓN	NO
OTROS						RESTAURACIÓN	SI	DEMOLICIÓN (parcial)	SI
			REFORMA	SI	OTROS

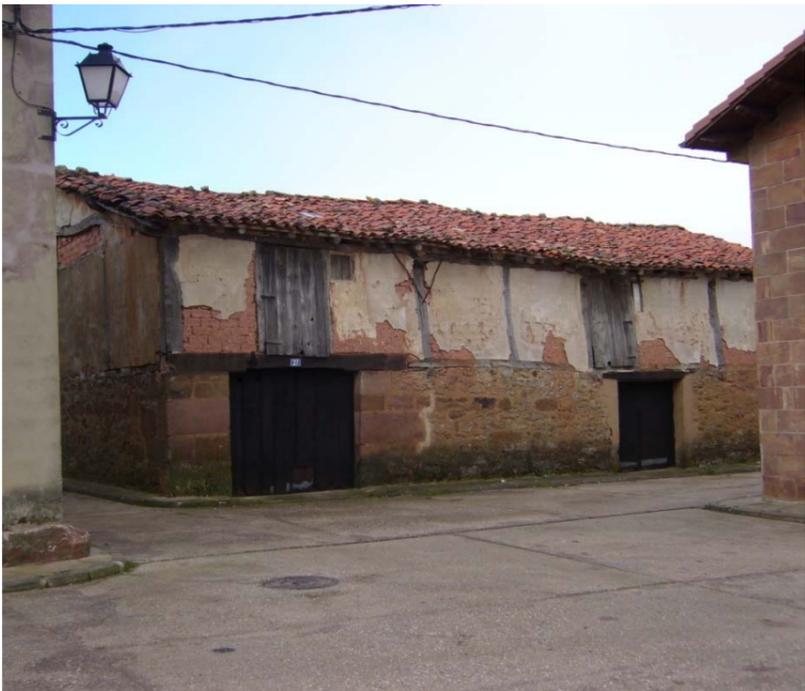
FOTOGRAFIA	PLANO DE EMPLAZAMIENTO

CARACTERISTICAS			
GENERALES		INTERÉS ARQUITECTONICO (mucho, bastante, poco, nada)	
ANTIGÜEDAD	SIGLO XX	ORGANIZACIÓN INTERNA	POCO
ESTILO ARQUECT.	POPULAR	ESTRUCTURA	BASTANTE
USO	ALMACÉN-HENIL	FACHADA	BASTANTE
PROPIEDAD	PRIVADA	CUBIERTA	BASTANTE
TIPOLOGIA	MANZANA CERRADA	OTROS	HUECO TRADICIONAL PLANTA 1ª: MUCHO
Nº DE PLANTAS	DOS		
MATERIALES DE LA CONSTRUCCION		ESTADO DE CONSERVACION (bueno, regular, malo)	
ESTRUCTURA	PIEDRA Y MADERA	GENERAL	REGULAR
FACHADA	PIEDRA SILLERÍA Y MAMPORTERÍA, ADOBE Y ENTRAMADO	FACHADA	REGULAR
CUBIERTA	MADERA Y TEJA CERÁMICA	CUBIERTA	MALO
CARPINTERIA	MADERA Y DINTEL MADERA	CARPINTERIA	REGULAR
OTROS		OTROS

MEDIDAS DE PROTECCION, CONSERVACION Y RECUPERACION						
ELEMENTOS DE INTERÉS A PROTEGER			ELEMENTOS IMPROPIOS			
COMPOSICION DE LA FACHADA	SI					
VOLUMETRIA	SI					
FÁBRICAS	SI					
CUBIERTA	SI					
CHIMENEAS						
ALEROS/CORNISAS	SI					
BALCONES/GALERIAS						
ESCALERAS						
BLASONES/ESCUDOS						
DINTELES/JAMBAS/ALFEIZARES						
CARPINTERIAS	PORTES Y HUECOS 1ª PLANTA					
REJERIAS						
OTROS						
			TIPOS DE OBRAS PERMITIDAS			
			CONSERVACIÓN	SI	RECONSTRUCCIÓN (parcial)	SI
			MANTENIMIENTO	SI	REHABILITACIÓN	SI
			CONSOLIDACIÓN	SI	AMPLIACIÓN	NO
			RESTAURACIÓN	SI	DEMOLICIÓN (parcial)	SI
			REFORMA	SI	OTROS
